INTERVENCIÓN Y PUESTA EN VALOR DEL BAÑO ÁRABE DE DÓLAR (GRANADA).

RECOVERY AND APPRAISAL OF THE ARAB BATH OF DÓLAR (GRANADA).

During works on the former Town Hall of Dólar, a heavy vaulted structure of rubble was revealed and quickly captured public attention. It was identified as a *hammam* of the Nazarite period. This article deals with the architectural procedure involved in integrating the archaeological remains into the new building, as well as highlighting them in the new interpretation centre thus created.

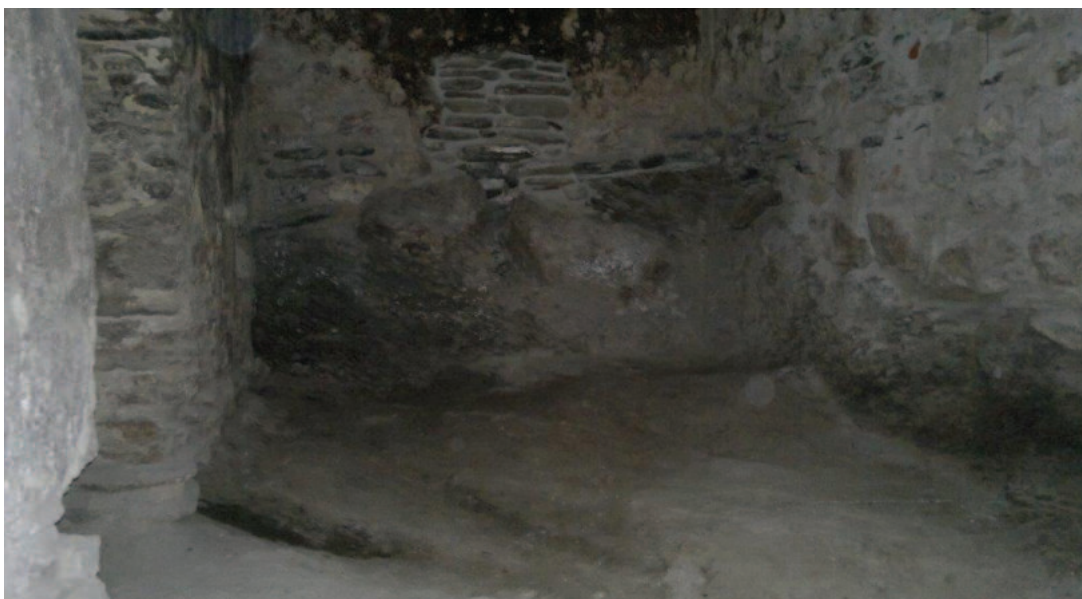
Lám. 1. Muros de mampostería de la sala fría, apoyados sobre la roca natural. Foto: los autores.

Los muros están ejecutados a base de mampostería de cantos y lajas de esquistos sin concertar, tomadas con mortero de cal, apoyados directamente sobre un firme excavado en la roca (lám. 1) y enfoscados con una gruesa capa de mortero de cal de la que hoy quedan escasos restos (lám. 2)³. Estos muros sustentan un sistema de bóvedas de cañón construidas también con lajas de pizarra (lám. 3) donde se abren lucernas troncopiramidales, cuya función era la de iluminar y regular el grado de temperatura y humedad del interior (láms. 4 y 5). Estos materiales procedían del entorno inmediato, los cantos rodados recogidos de los ríos y arroyos cercanos y la pizarra suministrada del propio suelo donde se encuentra asentada la edificación. La humildad de su construcción, propia de un baño situado en medio rural, donde no aparece elemento ornamental o decorativo alguno, contrasta con la solidez constructiva.

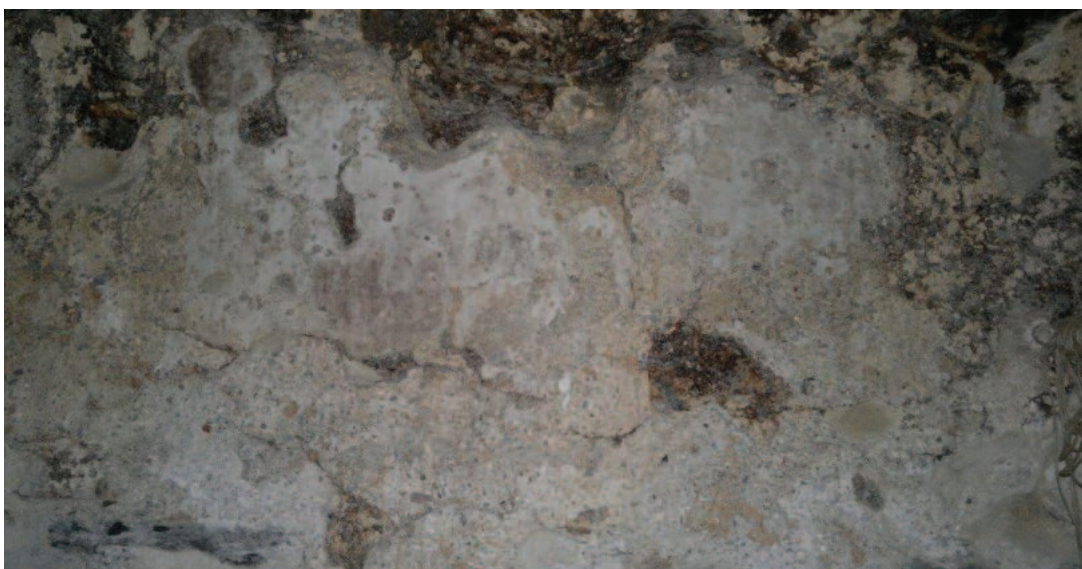
Lám. 2. Uno de los escasos restos de la capa de mortero de cal que quedan en los muros del baño. Foto: los autores.

3. En una intervención anterior a la excavación arqueológica se picaron todos los paramentos de las tres salas del baño, quitando no solo el encalado y la capa de yeso que se había aplicado en tiempos modernos, sino también la gruesa capa de mortero de cal original, dejando las fábricas totalmente al descubierto, en algunos casos ennegrecidas por lumbres realizadas en el interior del baño.

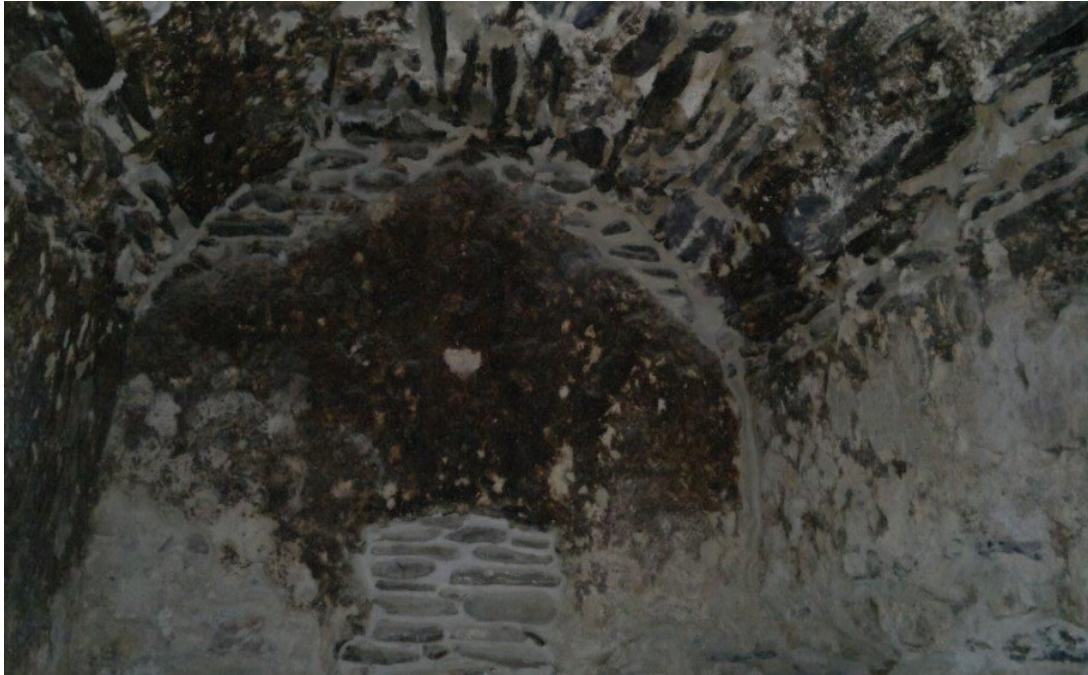
Lám. 3. Bóveda de cañón de mampostería que cubre la sala fría. Foto: los autores.

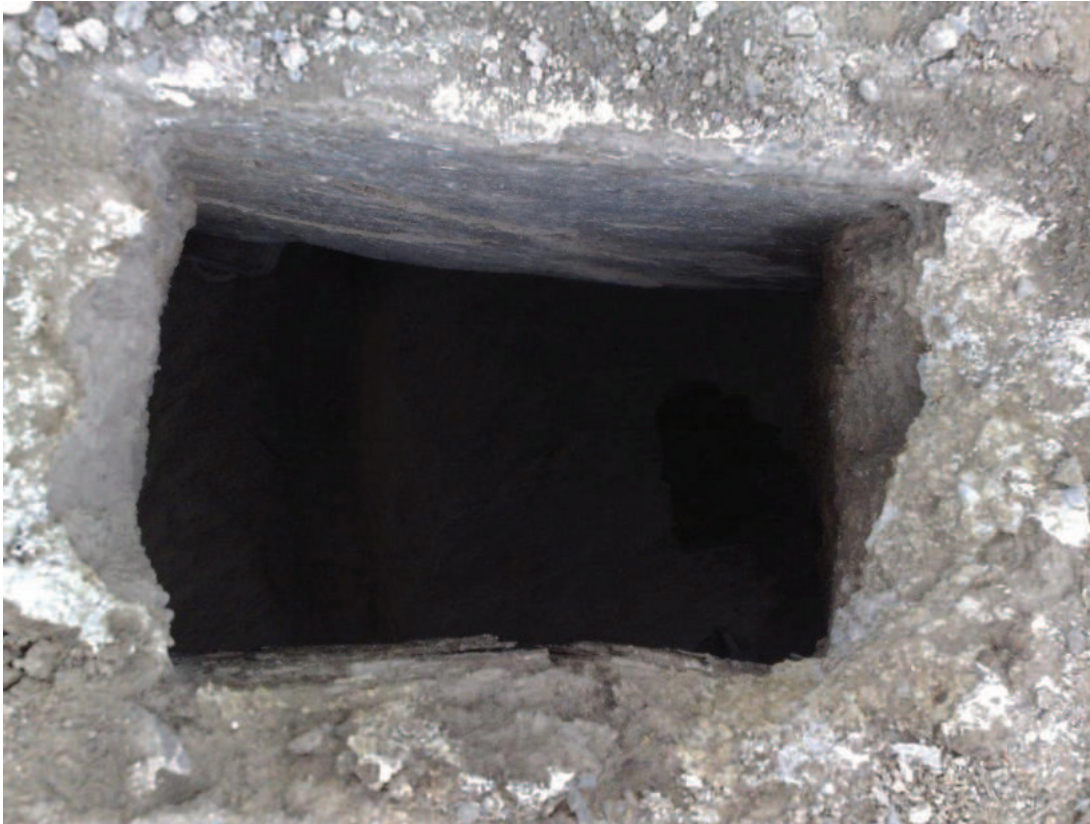
Lám. 4. Una de las luceras troncopiramidales del baño. Foto: los autores

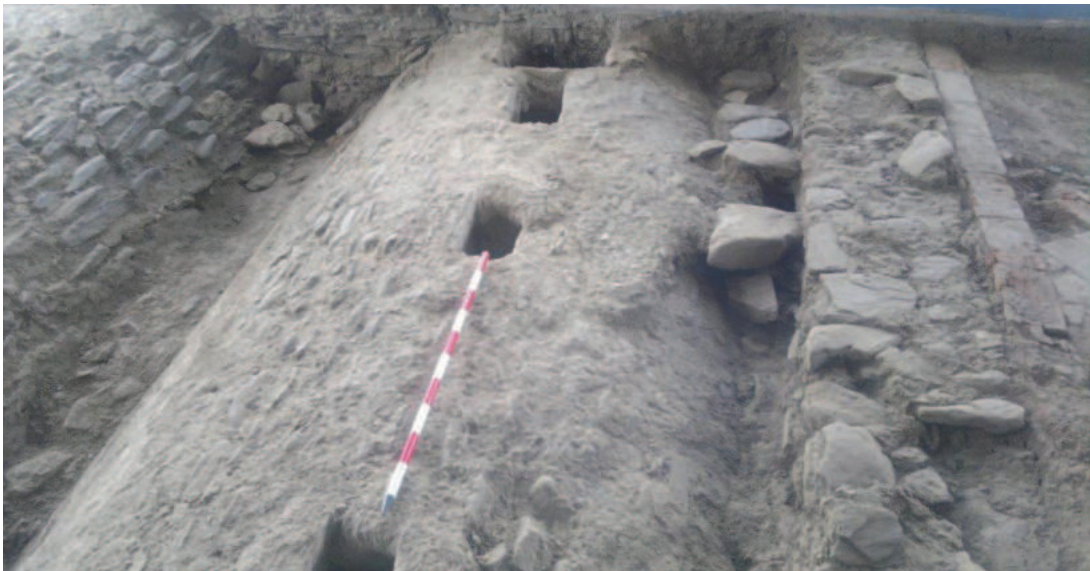
Lám. 5. Luceras de la sala templada vistas desde la primera planta del edificio, tras la excavación arqueológica del trasdós de las bóvedas. Foto: los autores.

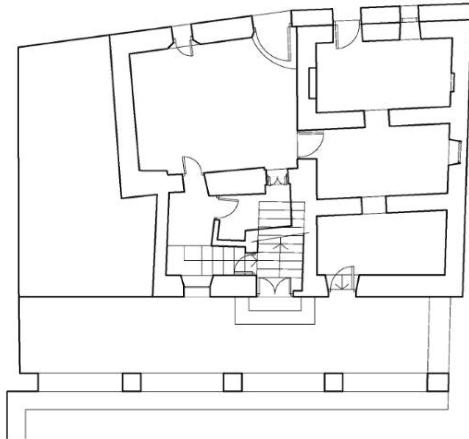
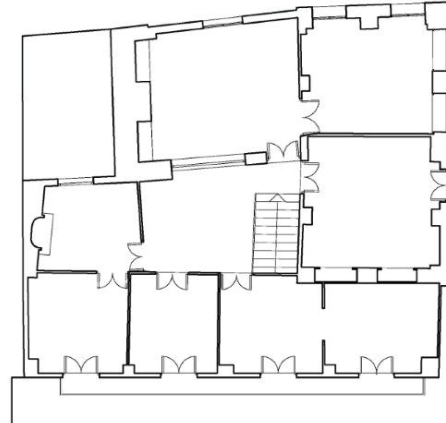
estructura de este primer espacio, como la mayoría de los baños que han llegado hasta nosotros, se encuentra muy alterada a causa de continuas reformas llevadas a cabo desde sus orígenes y por la utilización de otras técnicas constructivas menos sólidas. No ocurre así con el resto de las salas cuya fisonomía ha permanecido prácticamente inalterada (figs. 1 y 2).

Fig. 1. Planta baja del baño de Dólar, antes de la intervención (según Emilio García Hernández).

Fig. 2. Planta alta del baño de Dólar, antes de la intervención (según Emilio García Hernández).

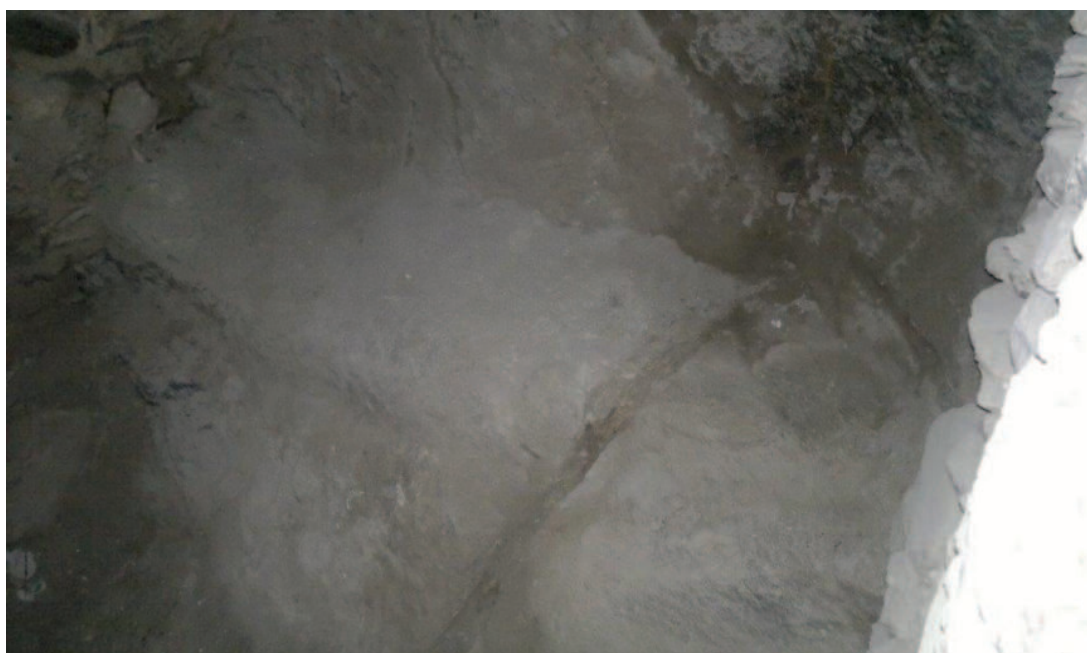
Lám. 6. Escalón lateral de la sala caliente, formado en la propia roca. Foto: los autores.

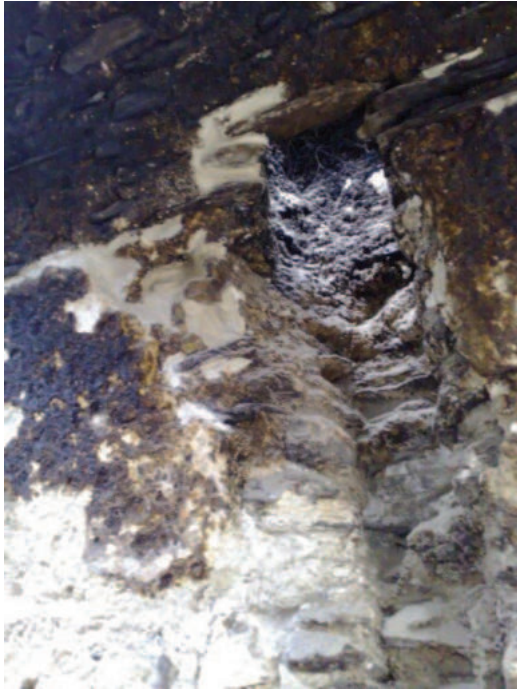
A ambos lados del vano de acceso a la sala templada *-bayt al-wastany-* y embutidas en el muro se sitúan sendas chimeneas, descubiertas igualmente tras la campaña arqueológica, por donde se daba salida al humo del horno y al aire caliente que circulaba por el hipocausto (lám. 7). Esta sala situada entre la caliente y la fría, era la estancia donde los usuarios descansaban o recibían masajes. En la propia excavación arqueológica apareció una zanja que atravesaba la estancia en sentido transversal, abierta en la propia roca del suelo, por donde circularía también el vapor de agua calentando el suelo de esta sala intermedia (lám. 8).

*Lám. 7. Una de las chimeneas de la sala templada aparecida en la excavación.
Foto: los autores*

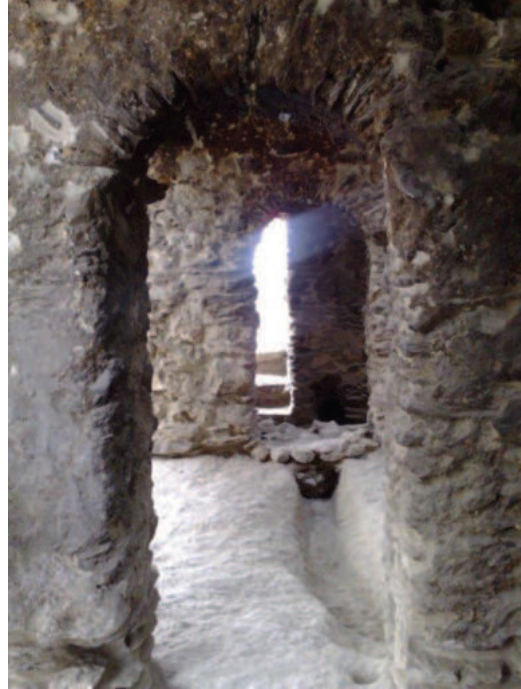
Lám. 8. Canaleta excavada en la roca y que unía el hipocausto de la sala caliente con una de las chimeneas de la sala templada, vista desde la sala fría. Foto: los autores.

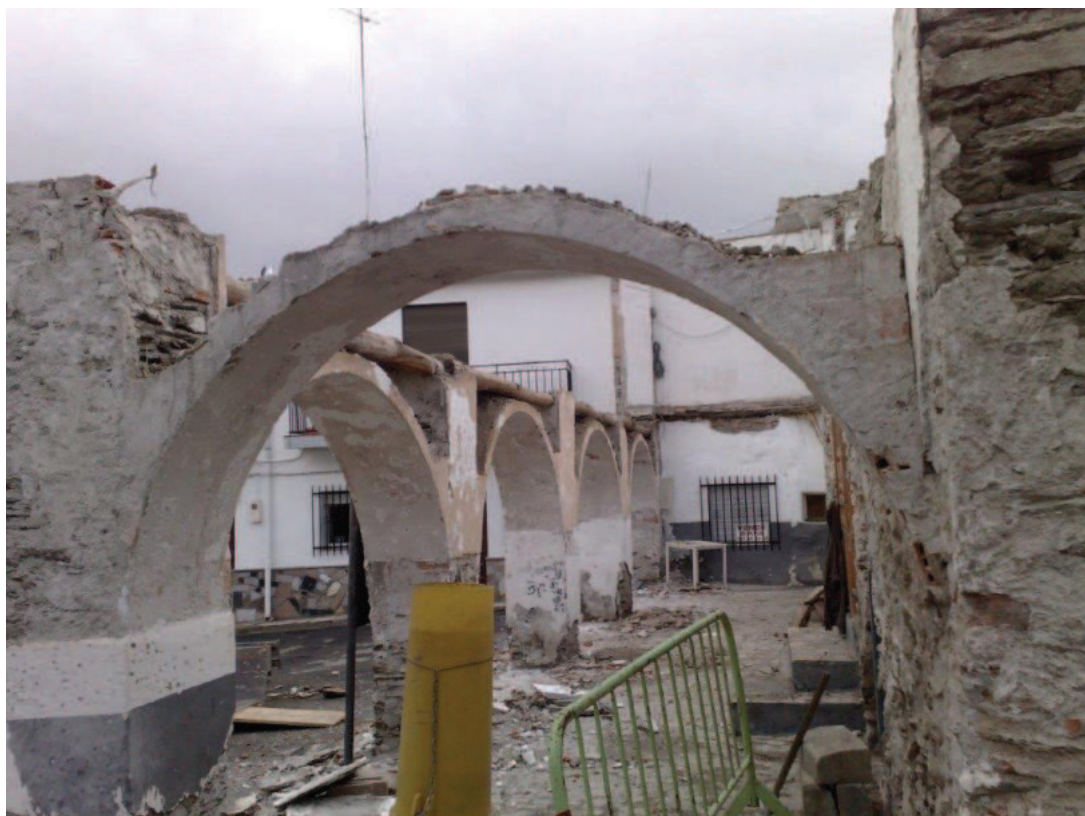
Estamos ante un edificio de dos plantas de alzada y tres líneas de fachada, donde la principal se encontraba porticada con falsos arcos de ladrillo a pandereite hacia la plaza (lám. 9). Parte de la planta baja estaba ocupada por los restos del baño que aportaban su solidez estructural al conjunto. Tras la intervención arqueológica previa, cuyos resultados fueron expuestos en el informe preliminar, se plantea la propuesta de construcción de un edificio sencillo, capaz de pasar des-

Lám. 9. Arcos de ladrillo a panderete que formaban la arquería de la antigua fachada principal del edificio. Foto: los autores.

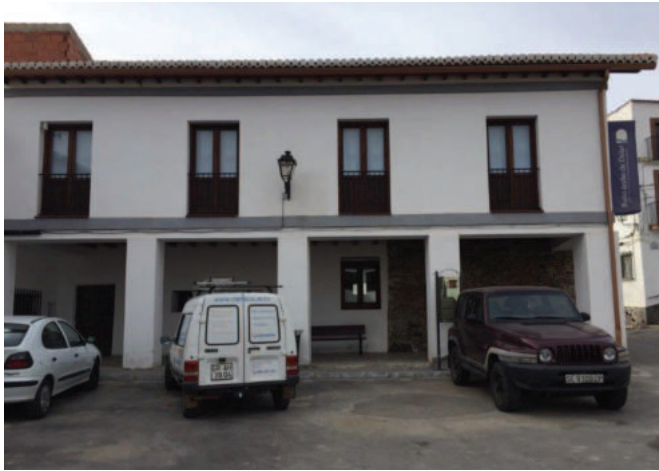
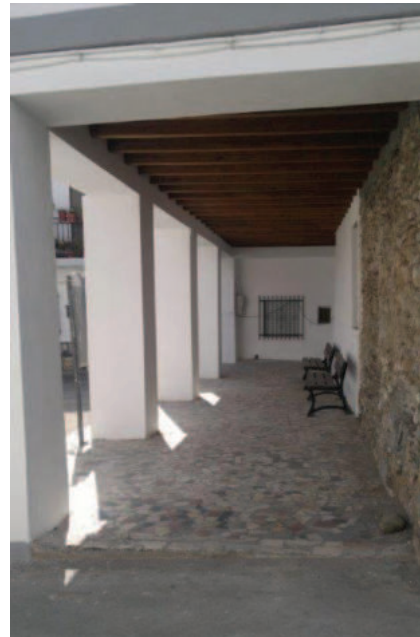
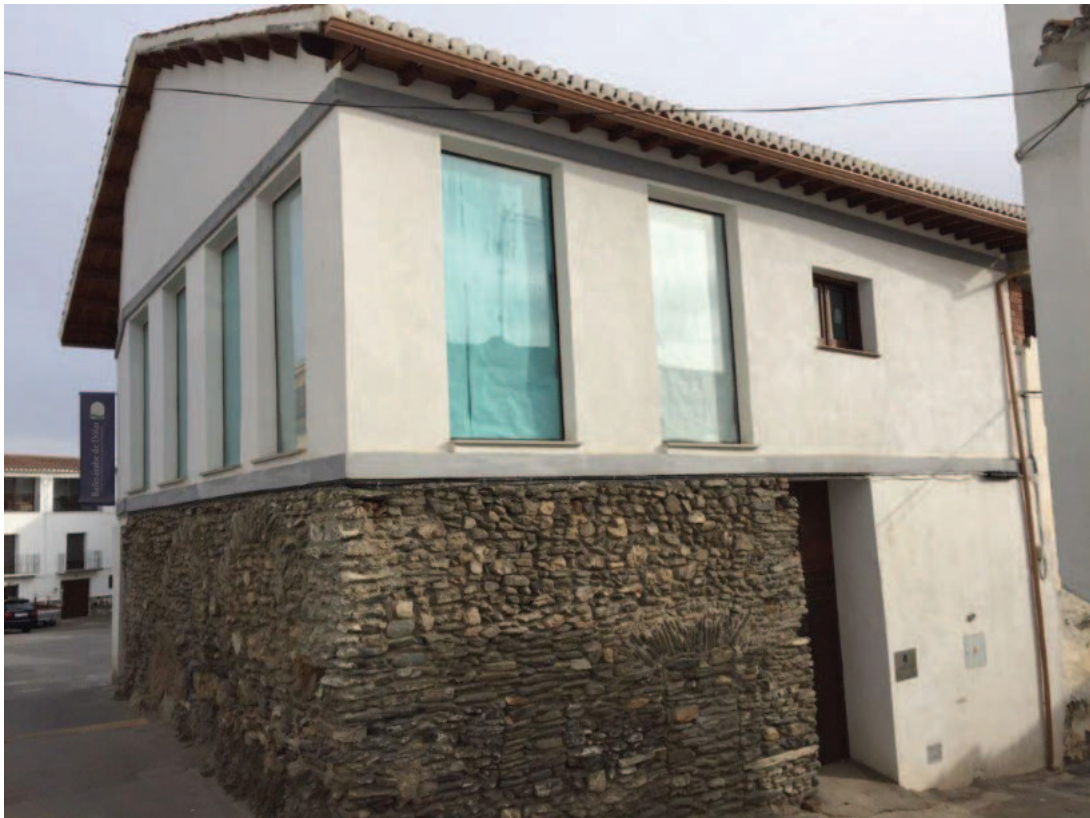
Lám. 10. Resultado final de la fachada que mira a la plaza. Foto: los autores.

Lám. 11. Vista general del estado final de la galería. Foto: los autores.

Lám. 12. Antigua fachada posterior del edificio, hoy convertida en el acceso principal del baño. Foto: los autores.

De esta forma, se cambia el acceso al inmueble, que se producía de manera forzada desde la galería porticada, para situarlo en la fachada opuesta, en el lugar donde debería haberse situado el horno y la leñera, para acceder al espacio que originalmente estuvo ocupado por el recibidor y las letrinas (láms. 10 a 12). Así tratamos de recuperar el uso inicial y respetar el orden de sucesión de las salas una vez realizada la reapertura del vano cegado en la sala fría, cerrando el abierto en la templada.

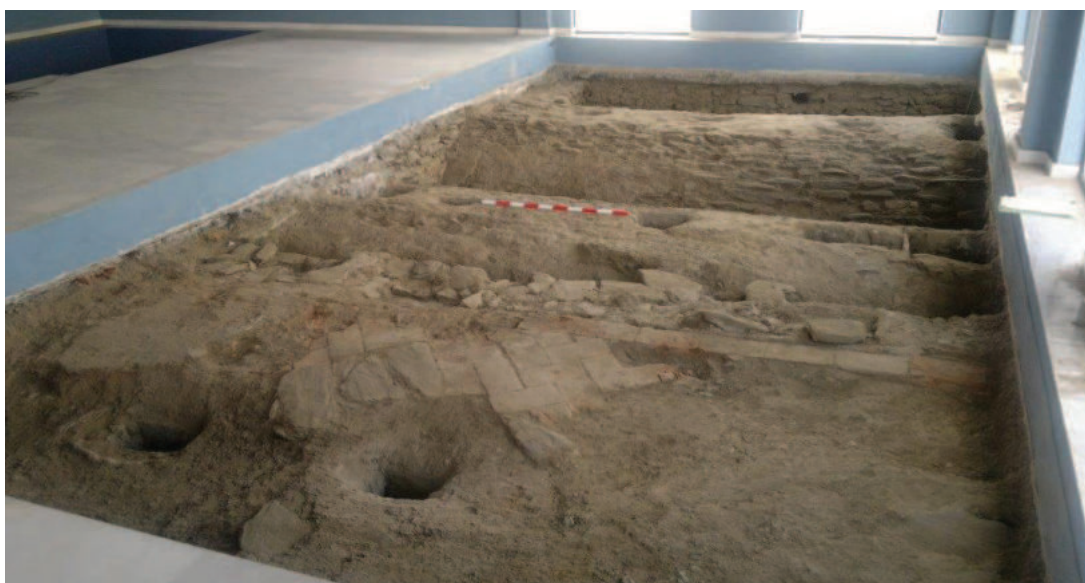
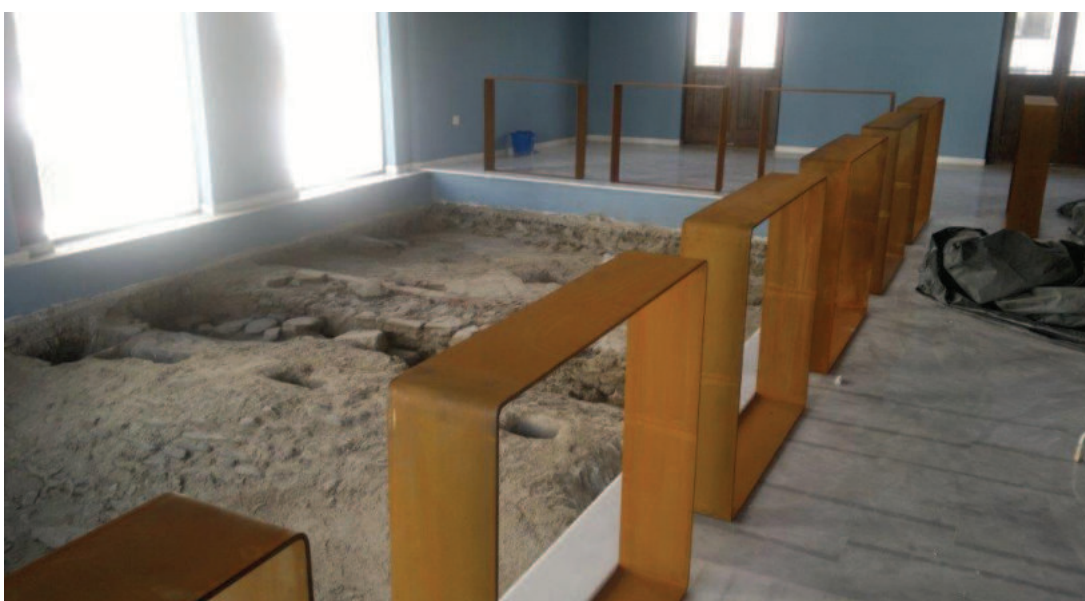
Lám. 13. Planta primera diáfana para la visión de las bóvedas del baño. Foto: los autores.

Lám. 14. Resultado final del espacio de las bóvedas del baño desde la primera planta. Foto: los autores.

Planteados estos objetivos, se procedió a la demolición de todo elemento constructivo ajeno al baño; incluso la retirada, bajo supervisión arqueológica, de la gruesa capa de relleno existente sobre las bóvedas, para su sustitución por un espacio absolutamente diáfano en la planta alta, desde donde pudiera observarse la cubierta del baño desde una posición elevada sobre ella (láms. 13 y 14).

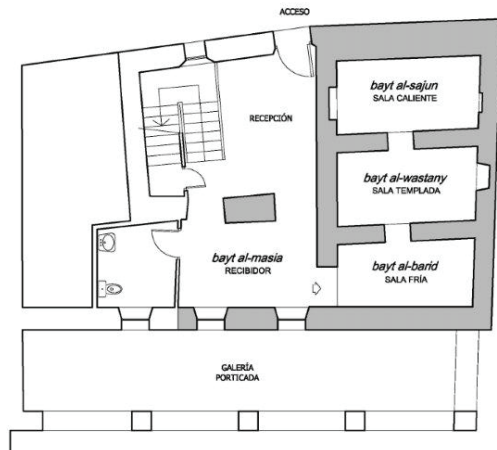
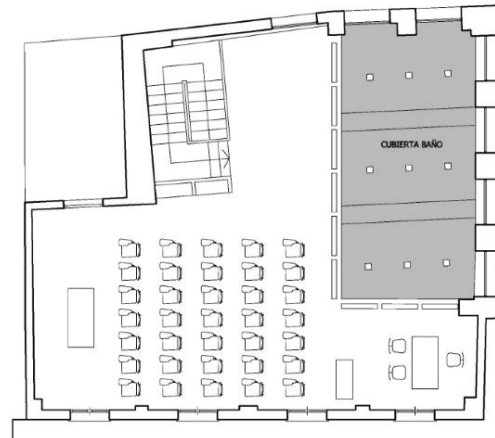
Fig. 3. Planta baja del baño, tras la intervención (según Emilio García Hernández).

Fig. 4. Planta primera, tras la intervención (según Emilio García Hernández).

Esto se consiguió con la disposición de una cubierta diseñada a dos aguas sobre un entramado a base de cerchas de madera, eliminando de esta forma la presencia de cualquier elemento constructivo como pilares o tabiques, para acentuar la presencia del *hammam*, visible desde cualquier punto sin interferencia alguna (figs. 3 y 4).

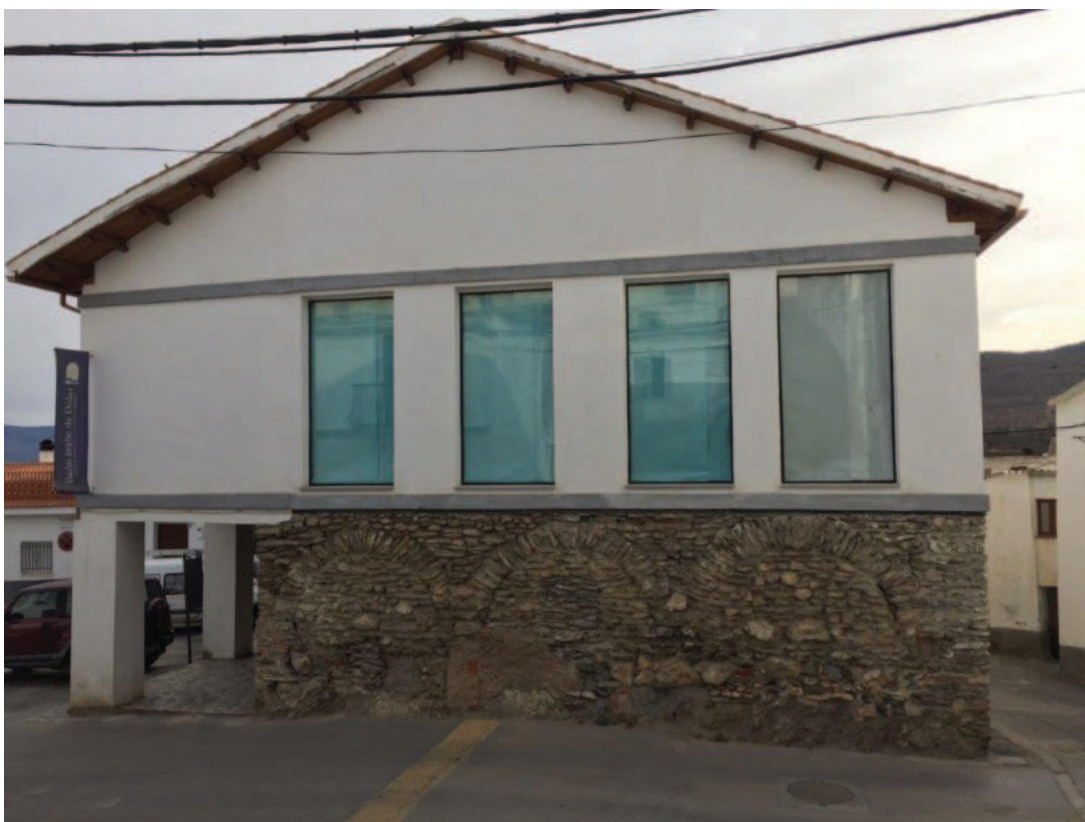
Lám. 15. Fachada lateral del baño, donde se aprecian las tres bóvedas del baño y los huecos del cerramiento de la primera planta que permiten la entrada de luz al interior del mismo a través de las lucernas. Foto: los autores.

Los cerramientos del edificio son muy transparentes con el fin de permitir la entrada de luz natural que, a su vez, debe filtrarse a través de las lucernas para provocar en el interior del baño un ambiente lumínico similar al que debió existir durante su funcionamiento (lám. 15).
