# LOS BAÑOS ÁRABES DE MARZUELA, BAZA (GRANADA). UN RELATO DE LA RECUPERACIÓN Y PUESTA EN VALOR DE UN MONUMENTO DEL PATRIMONIO HISTÓRICO BASTETANO.

THE MOORISH BATHS OF MARZUELA, BAZA (GRANADA). AN  
ACCOUNT OF THE RECOVERY AND PROMOTION OF A MONUMENT OF  
THE HISTORIC HERITAGE OF BAZA..

Lorenzo SÁNCHEZ QUIRANTE\*  
José Ramón SÁNCHEZ VICIANA\*\*

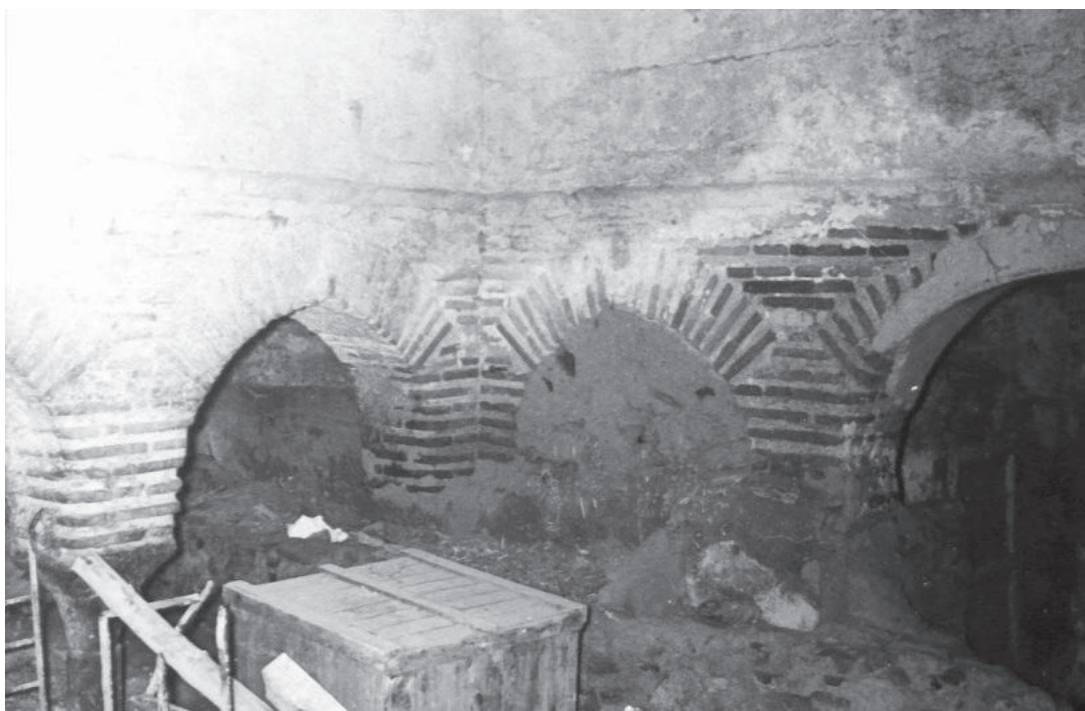
*Lám. 1. Interior del wastani antes de acometer la primera intervención (hacia 1972).*

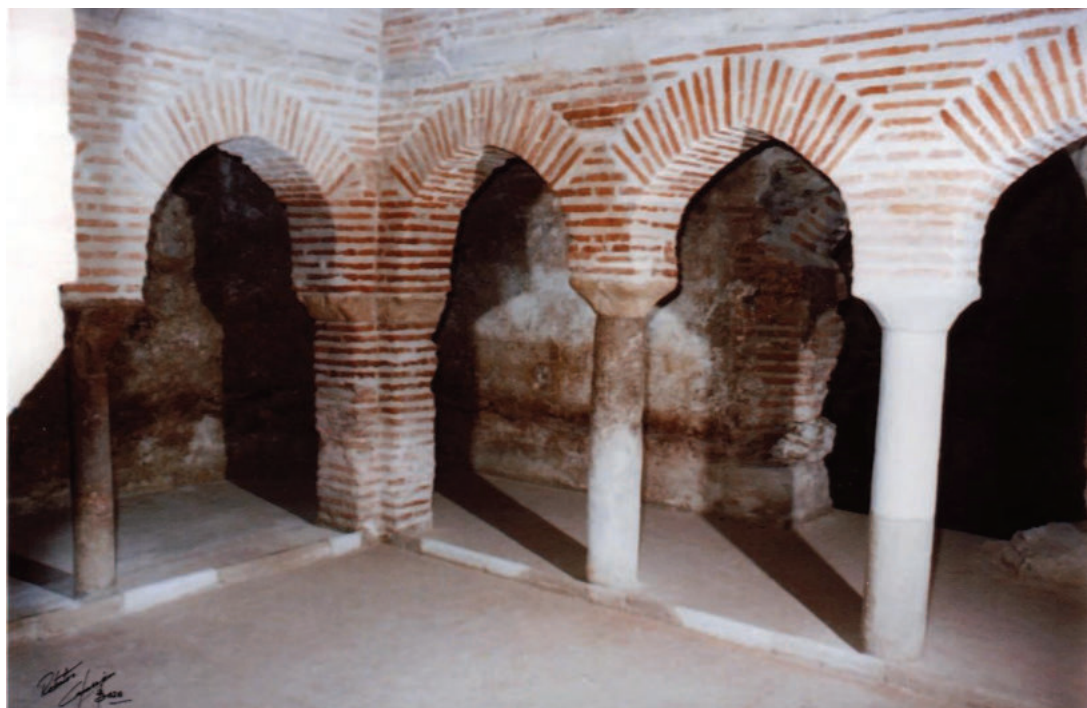
Lám. 2. Aspecto del wastani en 1978, tras los primeros trabajos de restauración.

En el curso del año 1978 se inician las obras de restauración del baño bajo la dirección de la arquitecta Hernández-Rubio Muñoyerro. En una primera fase las actuaciones consistieron en “liberar la estructura interior del edificio así como la restauración de arquerías y bóvedas del tepidarium y del caldarium; picando y limpiando al mismo tiempo los paramentos verticales realizados en hormigón de mortero de cal y acondicionando los suelos correspondientes a estos espacios”. Las obras fueron llevadas a cabo por la empresa Arechavaleta y Alonso S.A.

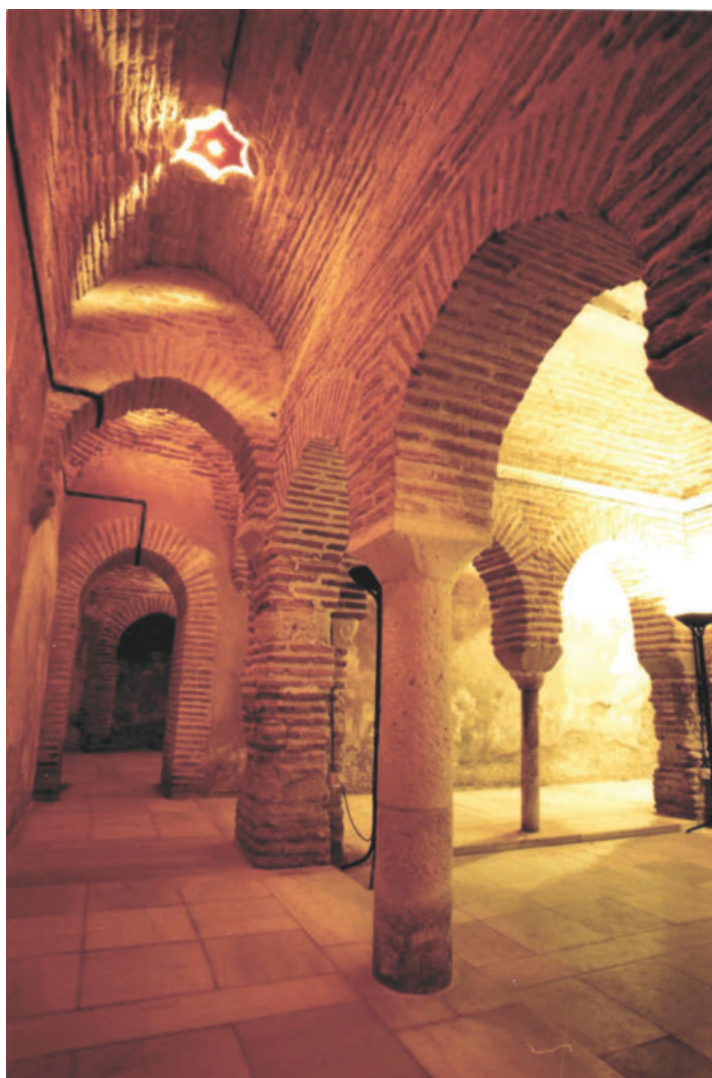
Lám. 3. Vista del wastani en 1985, tras la intervención de Antonio Prieto Cuéllar.

La finalidad de esta segunda intervención era abrir el baño al público y darle un posible uso para pequeñas exposiciones y actos culturales. Las actuaciones realizadas en este caso se centraron en dos tipos de aspectos: técnicos y formales. Los primeros consistieron en la consolidación de los restos sacados a la luz que se estaban degradando por efecto de la humedad, impermeabilizando la fachada y la acera. También se picaron los enfoscados desprendidos, se sanearon y limpiaron los que se encontraban en mal estado y se restituyeron los que faltaban; esto mismo se hizo con la fachada exterior. En cuanto a los aspectos formales, los trabajos consistieron en la sustitución de solerías, colocando una de mármol blanco de Macael. Se instaló igualmente una rejilla metálica para reproducir el forjado que formaba el suelo del *sajun* sustentado por cuatro pilares de ladrillo, que servía a su vez para poder contemplar este espacio del *hipocaustum* desde arriba. Se limpiaron y acondicionaron las chimeneas de evacuación de humos del *hipocaustum*. Se reprodujeron en madera los arcos y columnas que separaban las alcobas a ambos extremos del *barid* y del *sajun*. Una vez concluida esta segunda restauración del baño, aún de propiedad privada, se abrió al público, pero para su visita era necesario contactar con sus propietarios y contar con su autorización, lo que hacía prácticamente imposible el acceso.

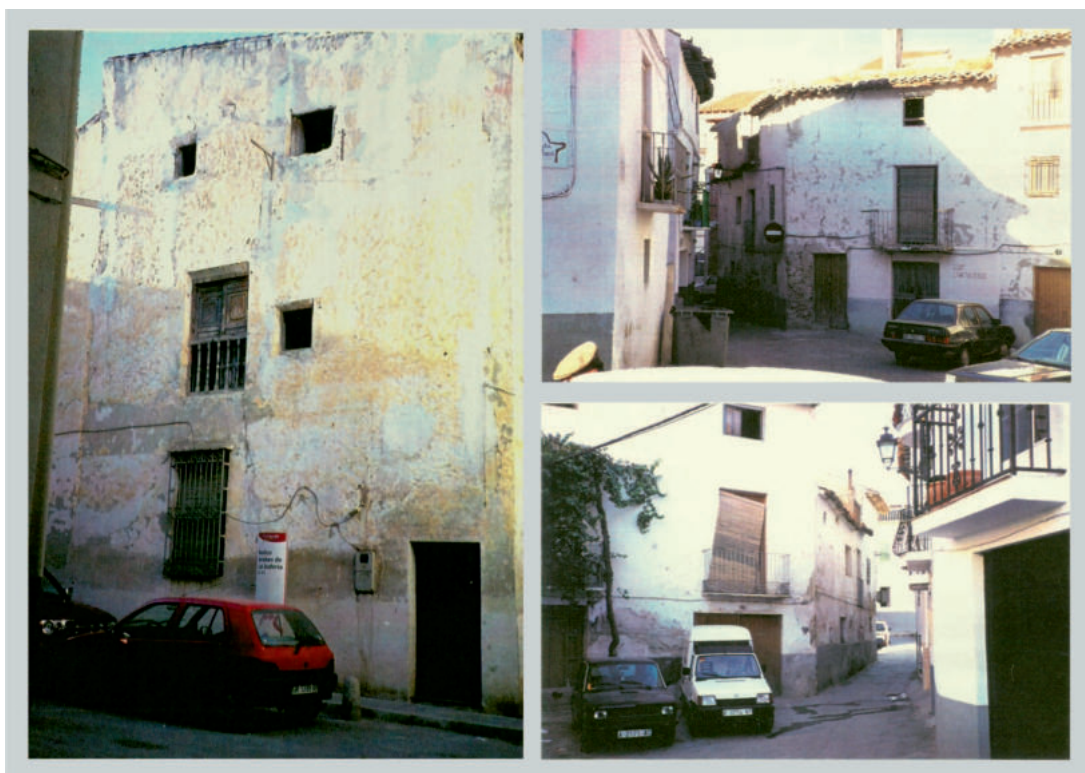
Láms. 4 a 6. Aspecto exterior de las viviendas construidas sobre el baño, antes de su demolición.

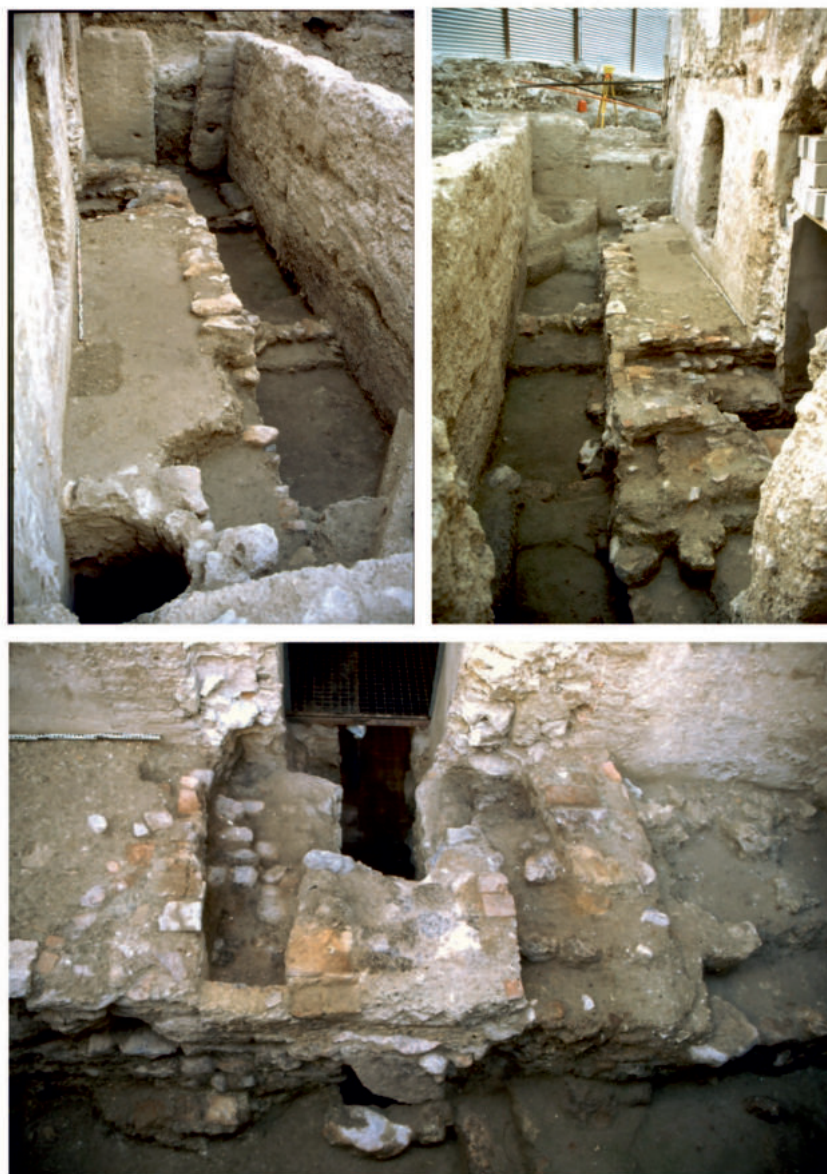
*Láms. 7 a 9. Vistas del cuarto de la leñera y soporte de la caldera.*

vicio de la caldera, con su andén, su horno y la trébede que servía de soporte a la caldera que le surtía de vapor y agua caliente. Se conservaron milagrosamente los muros de estas dos salas, antes cubiertas de tejas, bajo los tres pisos de construcciones modernas. También se descubrieron la entrada original del baño desde la calle Caniles, los vestigios de los antiguos suelos de ladrillo y jabaluna –que no de mármol–, los sistemas de canalizaciones que distribuían el agua desde la calle Acequita, y restos de los utensilios que utilizaban los bañistas; así como los lagares y grandes tinajas instalados por los cristianos cuando éstos transformaron el baño en bodega de vino.

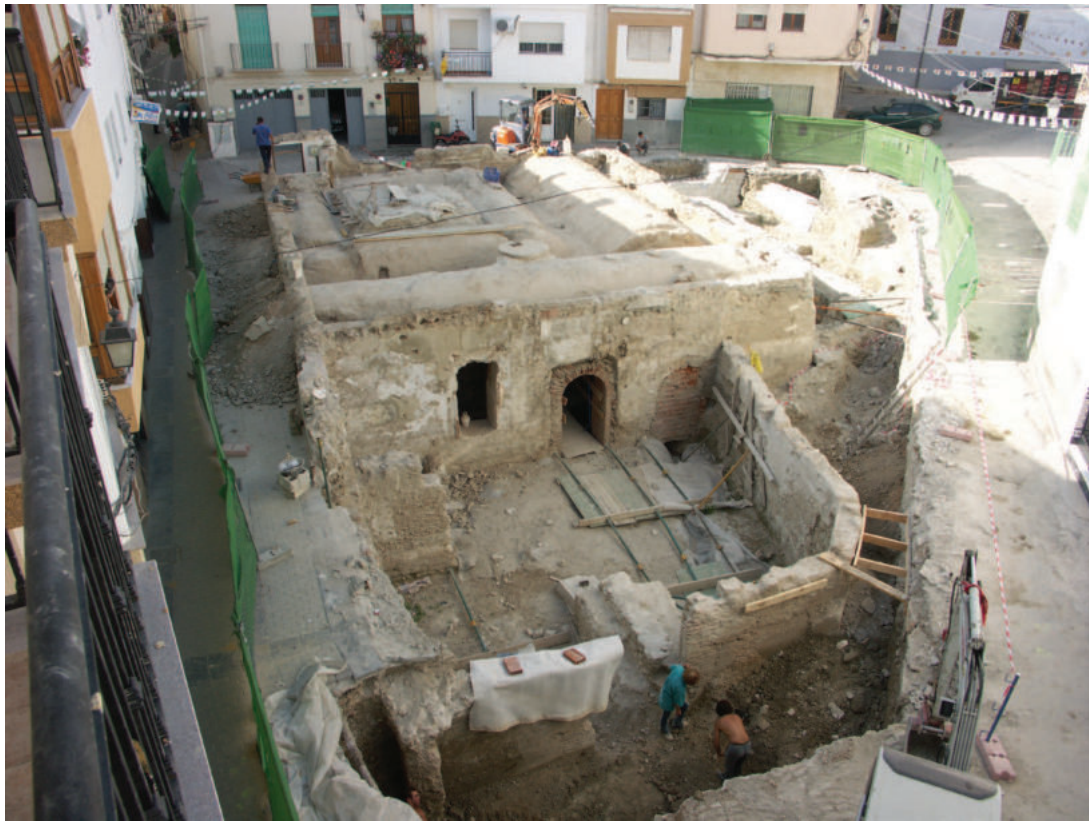
Lám. 10. Vista general del conjunto del baño en 2006.

Durante las primeras semanas se procede a la eliminación de la cubierta provisional y a demoler el cuerpo de viviendas situado sobre el núcleo del baño. Estas labores se llevaron a cabo sin seguimiento arqueológico por lo que no pudieron estudiarse los restos de lo que debió ser la tercia del siglo XVI<sup>27</sup>. Tan solo pudo documentarse, a posteriori, que estuvo construida con tapial y mampostería de gruesos cantos ligados con mortero de cal.

Se inicia la nueva construcción (contenedor) y en paralelo, desde el 10 al 21 de julio de 2006, se procedió al levantamiento de los pavimentos y morteros de agarre que habían quedado de las casas emplazadas sobre el baño y a la excavación de los rellenos de nivelación de los extradados de las bóvedas. Pudo documentarse así el sistema de evacuación de aguas pluviales, el tratamiento exterior que presentaban en su origen las bóvedas, enfosques de mortero de cal<sup>28</sup>; y se obtuvieron interesantes informaciones sobre la conformación de los conductos exteriores de las chimeneas de evacuación de humos y del tratamiento exterior de las lucernas. Igualmente, con una primera limpieza somera de las lucernas correspondientes al *barid* se pudo comprobar como éstas, que habían sufrido una intensa y desafortunada labor de reconstitución, eran bastante más amplias de cómo se mostraban.

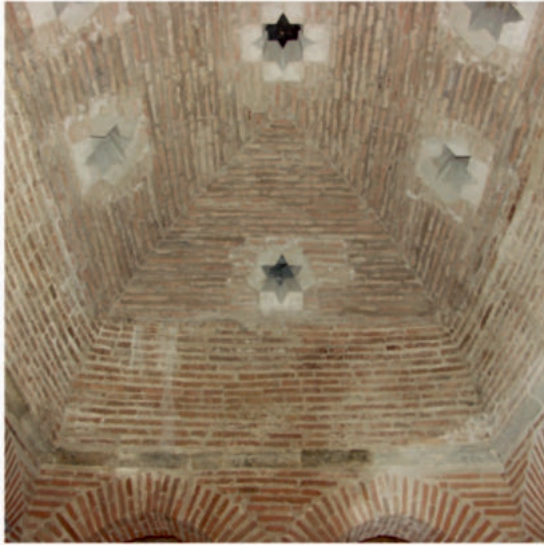
Lám. 11. Bóveda del wastani del baño de Marzuela.

No se llevó a cabo la impermeabilización de las caras exteriores de los muros perimetrales del baño ni se habilitó ningún sistema de drenaje. Se reconstruyó la bóveda central del *wastani* sin tomar en consideración las ideas apuntadas, cuyo

resultado es una bóveda esquifada con morfología que poco tiene que ver con bóvedas del mismo contexto cronológico y geográfico. Igualmente sus lucernas se reproducen sin atender a las proporciones constatadas en otras partes del baño<sup>30</sup>. En la consolidación y restitución de las lucernas del *barid* no se tuvieron en cuenta las dimensiones originales. Se procedió, tal como se hizo en la anterior intervención, y en contra de la opinión del equipo arqueológico y del propio programa de necesidades establecido por el proyecto, a realizar moldeados en yeso que envuelven a cada una de las lucernas y reducen sustancialmente sus aperturas, obteniéndose como resultado la desnaturalización de estos elementos y una disminución sustancial de la iluminación natural. No se tienen en cuenta las conclusiones extraídas con la investigación arqueológica sobre la disposición y conformación del suelo del *wastani*: suelo en ligera pendiente hacia el vano de comunicación con el *barid*, al objeto de evacuar las eventuales aguas sobrantes de forma superficial, y composición de losetas rectangulares cerámicas. Por el contrario se ejecutan unos andenes perimetrales sobre elevados respecto del área central en losetas de piedra e incluso se implanta un encintado de empedrado granadino. Y así, todo un rosario de pequeños detalles que finalmente desvirtúan la imagen de cómo tuvo que ser el baño de Marzuela en sus últimos momentos de funcionamiento.

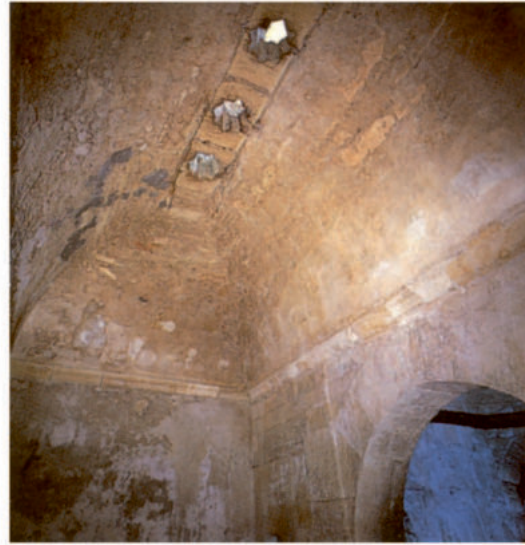
Lám. 12. Bóveda de los baños de Alhama de Granada.

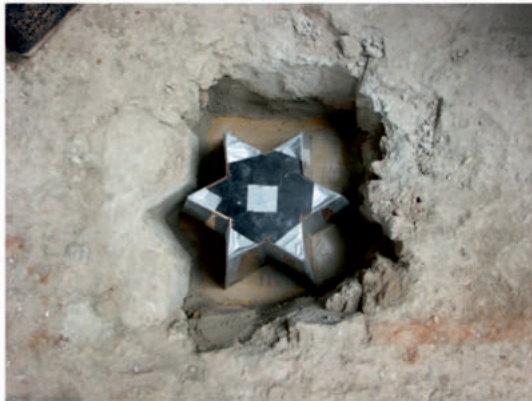
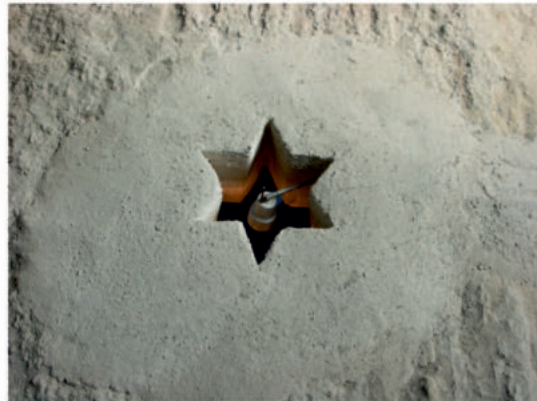
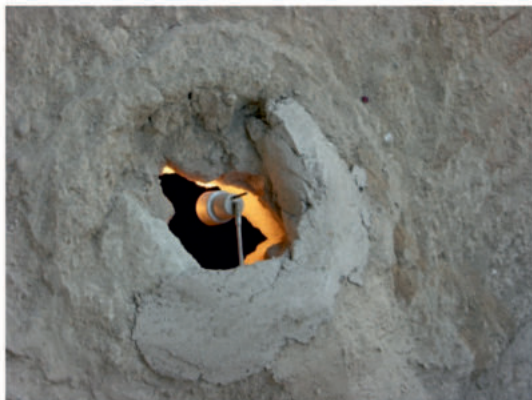
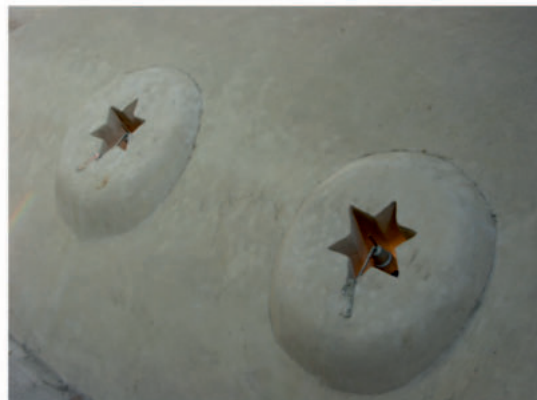
Láms. 13 a 16. Aspecto exterior de las lucernas durante el proceso de restauración y resultado final.

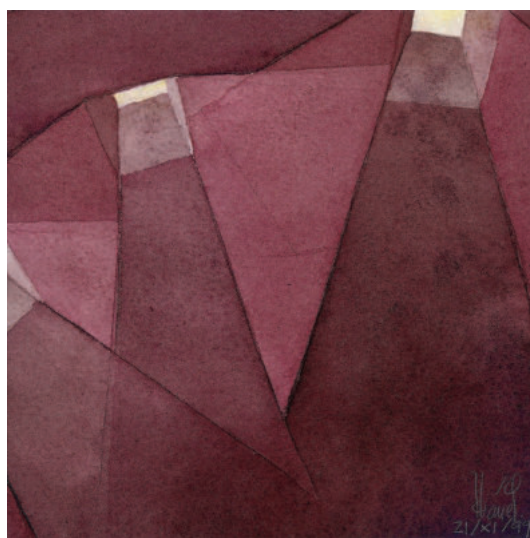
Láms. 17 y 18. Primeras ideas inspiradas ya en 1999 que serán el hilo conductor y justificarán el diseño final del contenedor. Bocetos: Francisco Ibáñez Sánchez.

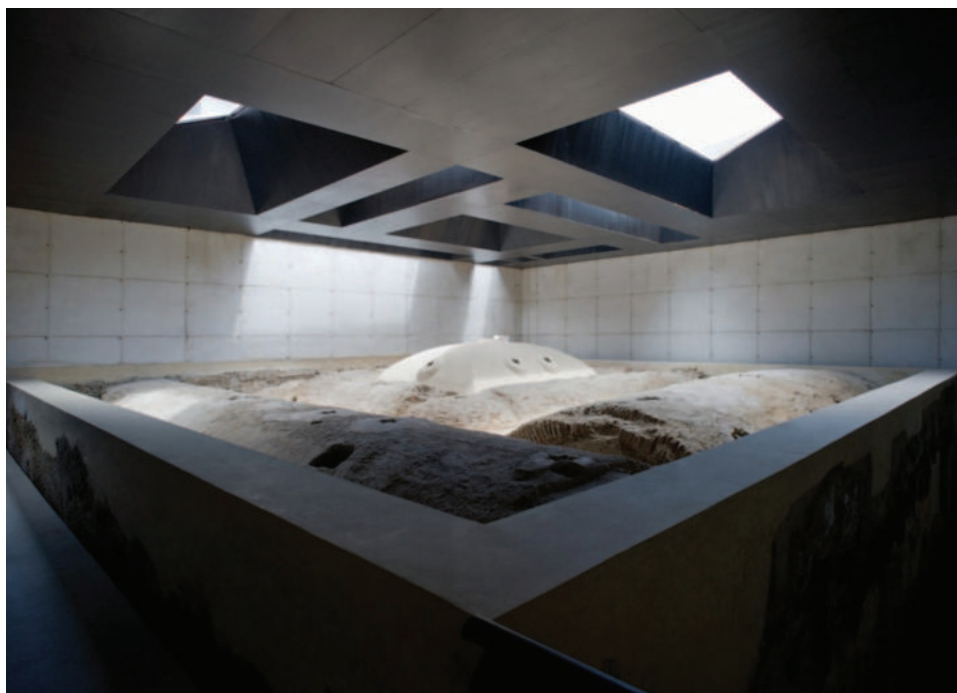
*Lám. 19. Interior del contenedor de los baños de Marzuela.*

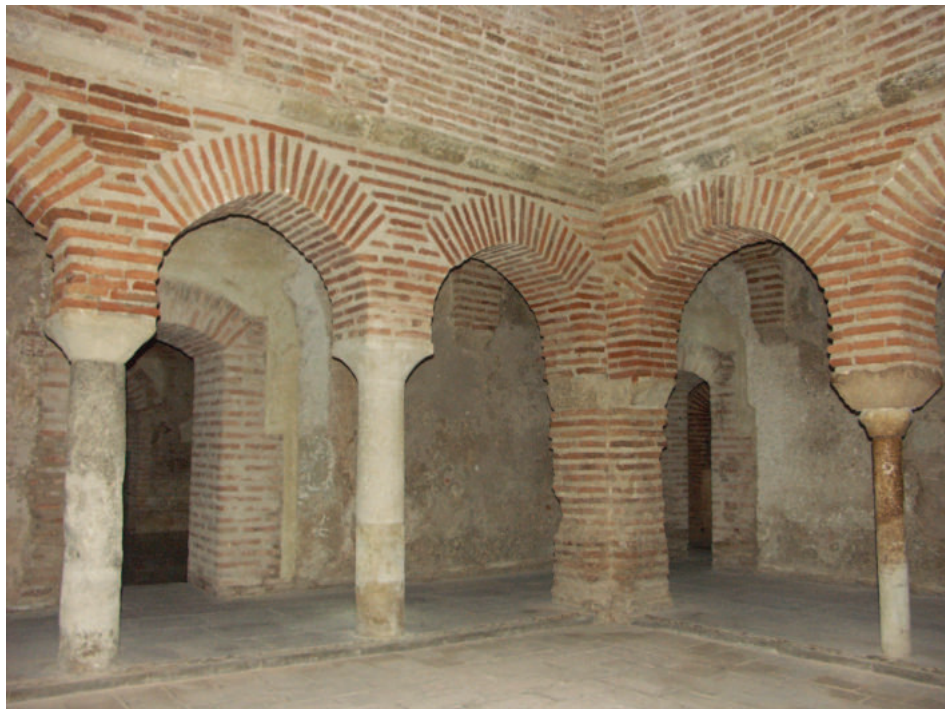
*Lám. 20. Aspecto final del wastani.*

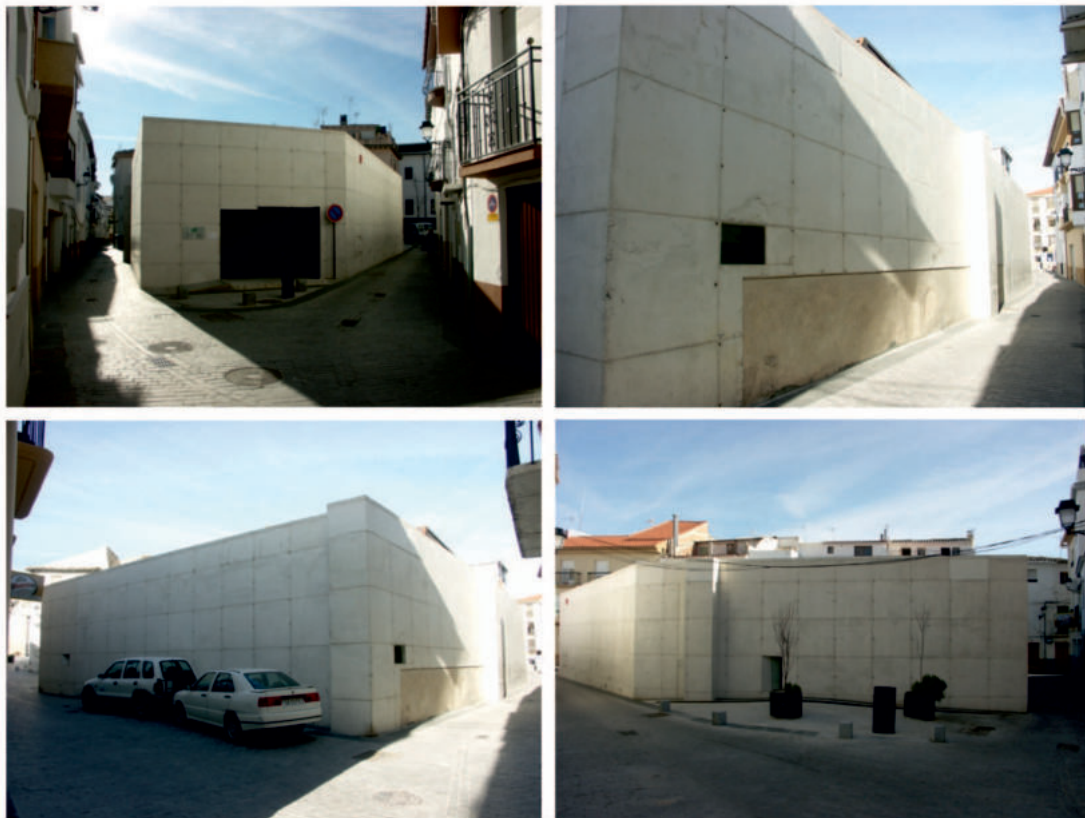
*Láms. 21 a 24. Imágenes exteriores del edificio contenedor, mejora de la escena urbana.*

máxima se centró en la construcción del “contenedor”, no como simple instrumento de protección de un elemento patrimonial de altísimo valor, sino como la expresión de la capacidad de creación artística del arquitecto, plasmada, eso sí, con los sempiternos materiales al uso en estas últimas décadas, hormigón y acero corten.

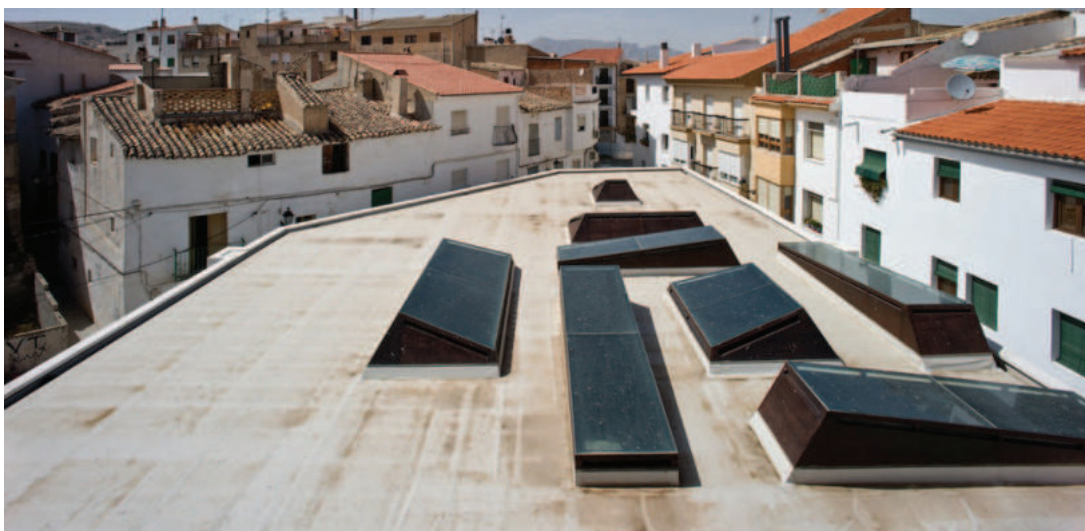
*Lám. 25. Vista general de la cubierta del contenedor.*

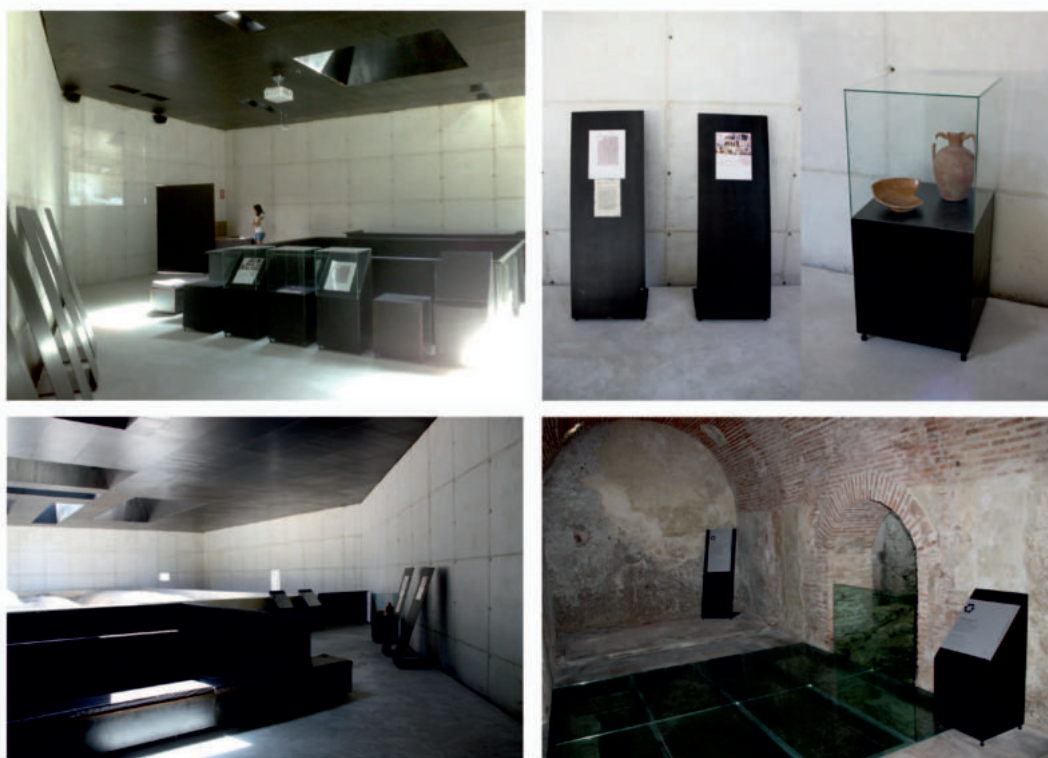
*Láms. 26 a 29. Resultado del proyecto de musealización elaborado por el arquitecto Francisco Ibáñez.*

Pero vayamos a aquellos aspectos que más tienen que ver con la musealización en sí misma. El proyecto al que nos estamos refiriendo incluyó seis vitrinas construidas, como no, en acero corten, con un diseño y una ejecución absolutamente inadecuados para el uso que debían tener. De hecho, el cristal de cinco de esas seis vitrinas, ya se había roto en un corto espacio de tiempo, de forma espontánea en unos casos por estallido del vidrio, y en otros por el simple roce de un visitante a su paso junto a ellas, provocando daños en las piezas cerámicas expuestas en su interior. De igual forma, los soportes de pie, diseñados para exposiciones temporales, también fabricados en acero corten y con un peso y tamaño considerables, además de poco funcionales, han demostrado su escasa eficacia.
