# ANÁLISIS DE LAS ESTRUCTURAS EMERGENTES DE LA MEDINA DE GUADIX.

ANALYSIS OF THE EMERGING STRUCTURES OF THE MEDINA OF GUADIX..

**Diego Fernández Prada**

**Javier Del Pozo Vila**

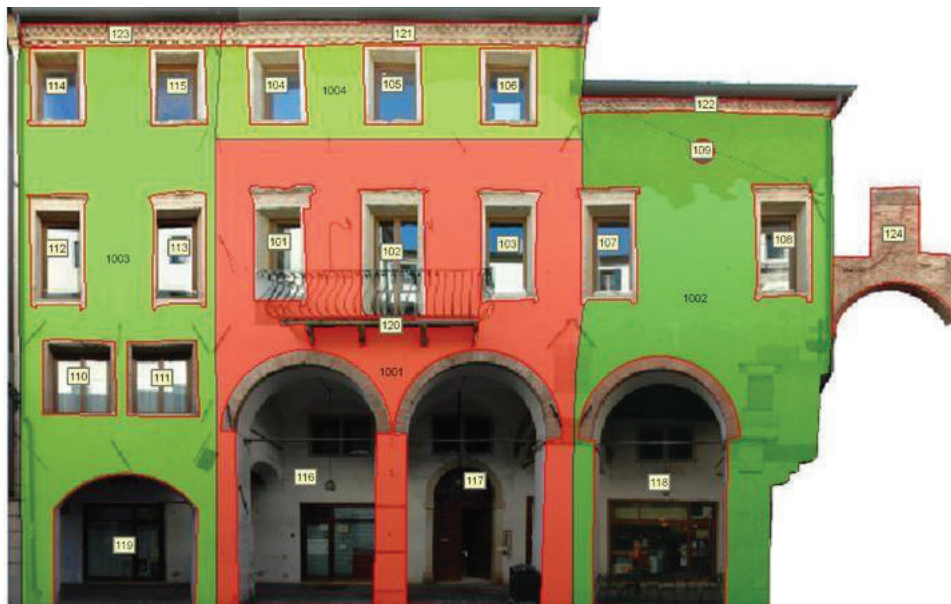
Fig 2. Lectura estratigráfica de un palacio en via S. Pietro, Padua. Fuente: Proyecto ARMEP.

trabajo, por ejemplo, el caso de Florencia; en Siena, de la mano de Roberto Parenti; o en la ciudad de Padua, donde destacan las aportaciones a este campo de Gian Pietro Brogiolo o Alexandra Chavarria. Es precisamente con este proyecto de Padua, dónde surgió la inspiración de hacer algo similar en la ciudad de Guadix, el proyecto ARMEP Architettura Residenciale Medievale a Padova tenía unos objetivos similares a los que proponemos en este trabajo.

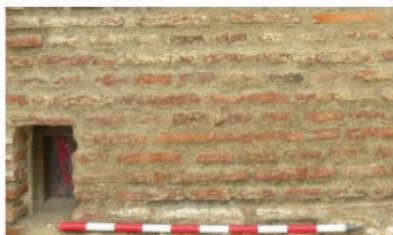
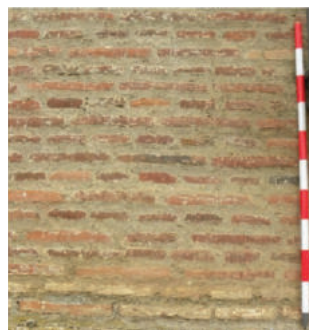
*Figs. 7 y 8. Aparejo belga en la fachada oeste del palacio de Villaalegre.**Fotografía: Javier del Pozo.*

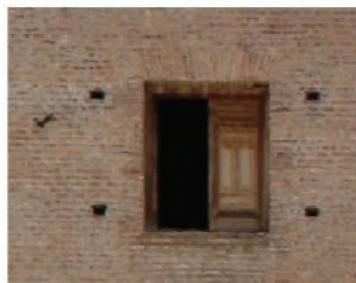
ADINTELADO CON ROSCA TRAPEZOIDAL DE 0,30  
Típico del Siglo XVII

Fig. 9. Dibujo (Tabales 1997 ; 253) y el vano de ventana de la torre oriental del palacio de Villaalegre. Fotografía: Javier del Pozo Vilá.

Esta fase la podemos datar gracias a los trabajos de Tabales (1997: 263-295) que nos indican los tipos de vanos que se usaban en las distintas épocas. Es en esta fase cuándo se van a llevar a cabo más reformas en el palacio y por tanto, es cuándo más cambia su fisonomía, hasta corresponderse con la imagen actual que de él tenemos. El cambio estructural más importante de esta etapa es el derribo de la muralla, que se realizó para conseguir ampliar el palacio, ganando algunos nuevos espacios en la parte norte del mismo. Dentro del palacio se puede apreciar fácilmente esta ampliación.

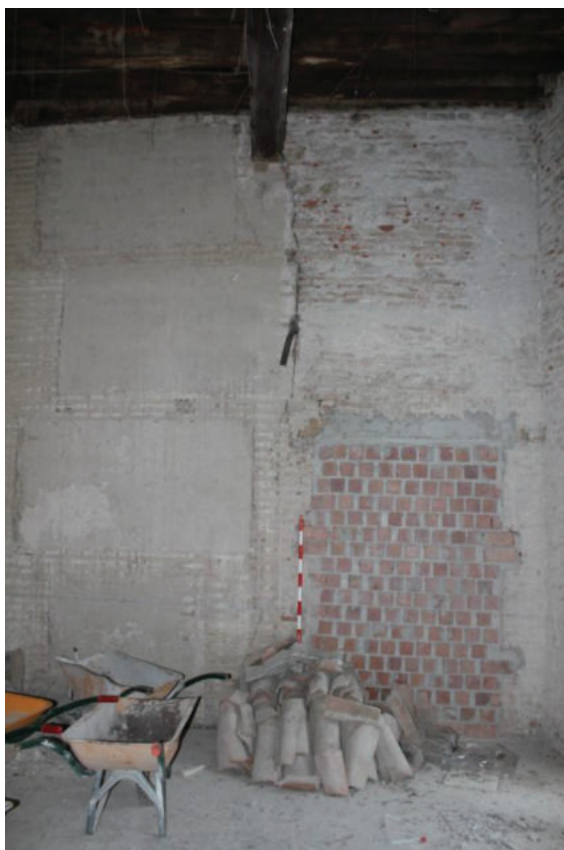
Fig. 10. Habitación ampliada en la parte norte del palacio de Villaalegre. Fotografía: Javier del Pozo.

El nuevo muro realizado con cajones se apoyaba en la muralla medieval, de tal modo, que al retirar la muralla se ganó un importante espacio, que permitió la ampliación de las habitaciones del lado norte, que se ampliaron unos metros. Este muro se realizó con ladrillos, usando el aparejo inglés que vimos en la fachada sur del palacio, y con cajones de mampostería, que luego serán enlucidos para darle un aspecto más uniforme a la fachada.

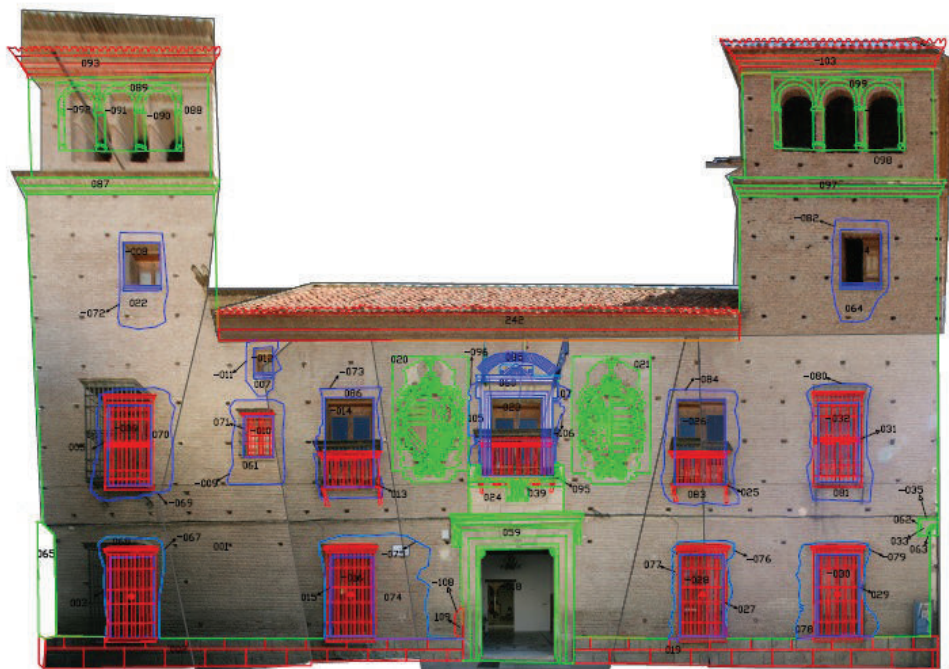
Fig. 11. Análisis estratigráfico de la fachada sur del palacio de Villaalegre.  
Fotografía y estratigrafía: Javier del Pozo.

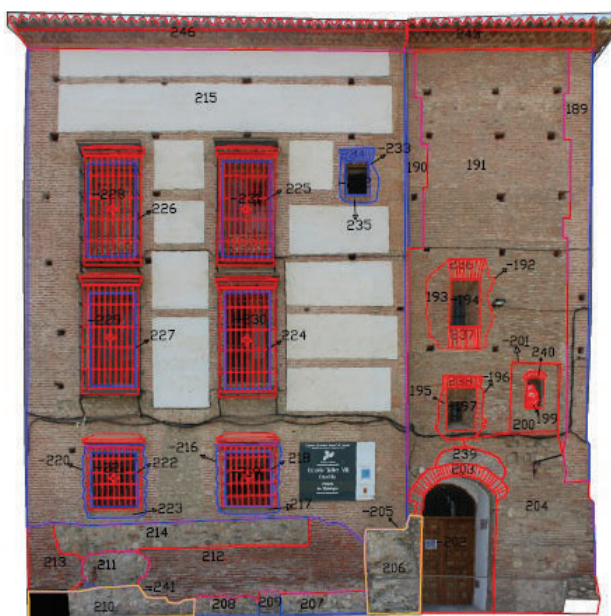
Fig. 13. Análisis estratigráfico de la fachada norte del palacio de Villaalegre. Fotografía y estratigrafía: Javier del Pozo.

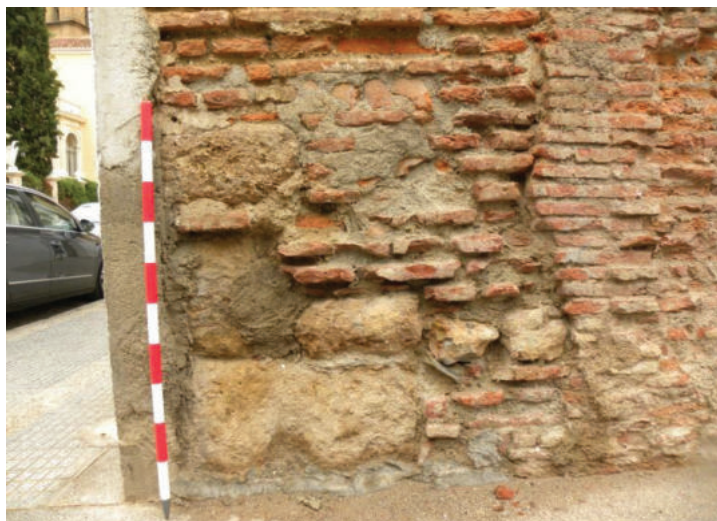
*Fig. 14. Sillares de arenisca en la esquina oeste del antiguo Hospital Real. Fotografía: Javier del Pozo.*

La primera etapa, diremos que probablemente corresponda a la época de los Reyes Católicos. No se conserva gran parte correspondiente a este periodo, siendo lo más destacado los dos machones de ladrillo que dan consistencia al edificio en sus esquinas. Estos dos machones de ladrillo, que presumiblemente estaban contruidos para dejarlos vistos, ya que el yagueado está recortado para que se pueda apreciar el material. Estos ladrillos tienen un aparejo que no suele estar presente en los edificios de Guadix. Parece que se trata de un aparejo flamenco que intercala las hiladas, con los ladrillos puestos a soga y ladrillos colocados a tizón. En la base del machón encontramos unos sillares, que simplemente están reforzando la base y la esquina del edificio. Se trata de sillares de arenisca clara, que probablemente pertenecieran al teatro romano de la ciudad, y que aquí se estén reutilizando. Ésta es la etapa más antigua que encontramos en el edificio, y no podemos confirmar que alguna parte perteneciera a la sinagoga medieval, como afirma algún autor. Falta aún mucha información

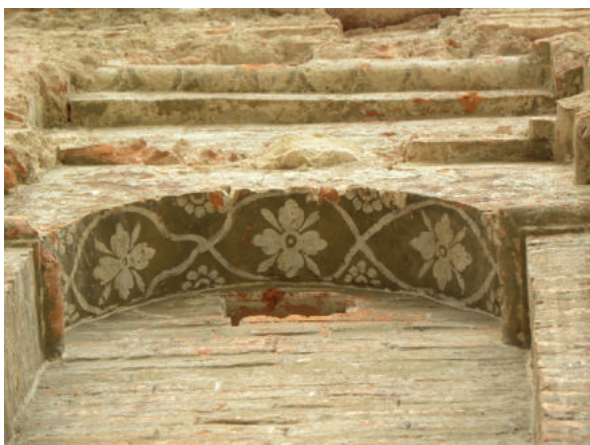
*Fig. 15. Restos de decoración en un intradós del antiguo Hospital Real. Fotografía: Javier del Pozo.*

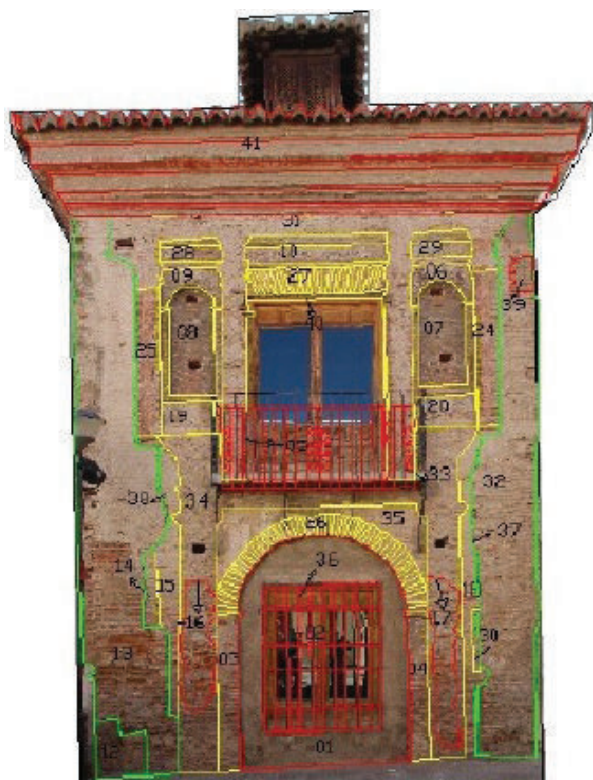
Fig. 16. Análisis estratigráfico de la fachada oeste del Hospital Real. Fotogrametría y estratigrafía: Javier del Pozo.

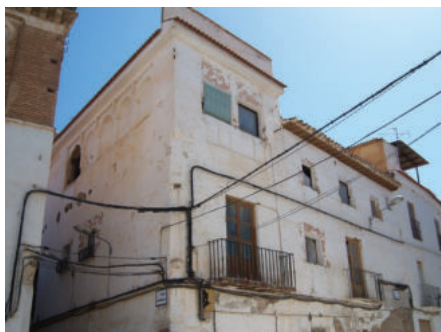
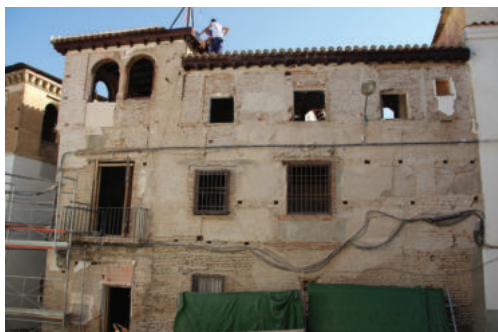
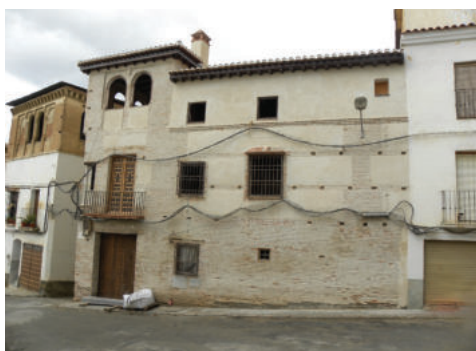
*Figs. 17, 18 y 19. Estado previo, durante y posterior a la rehabilitación de la casa de la calle Duende nº 9. Fotografías: Javier del Pozo.*

La primera etapa de construcción del edificio, la situamos en el siglo XVI. Se trata de un edificio, aunque en pequeña escala, muy similar al palacio de Villalegre. En la parte inferior del edificio se construyó un muro de ladrillo con aparejo belga sin cajones, en el que se abre la puerta principal de la casa. En la primera planta de la casa, diferente del anterior ya que este caso está realizado con ladrillo y cajones de tapial. En los machones podemos observar que se usó el aparejo

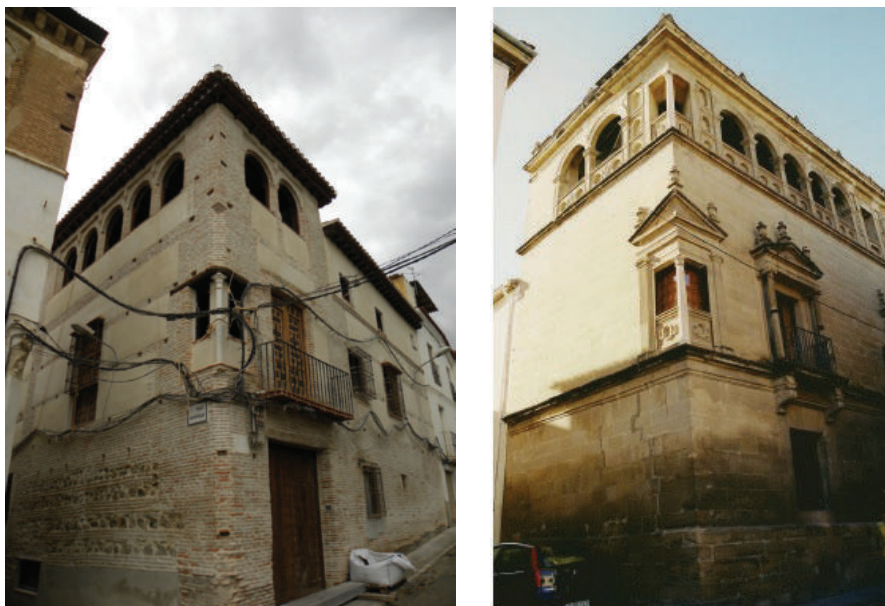
*Fig. 20. Comparación de las ventanas de la casa de la calle Duende nº 9 y el palacio de los Cobos de Úbeda. Fotografías: Javier del Pozo .*

inglés. No hay indicio de ventanas salvo por la que hace esquina, con una columna de mármol en el vértice. Se asemeja mucho a la ventana que ideó Andrés de Vandelvira para el palacio de los Cobos en Úbeda, aunque de forma mucho más modesta en nuestro caso.

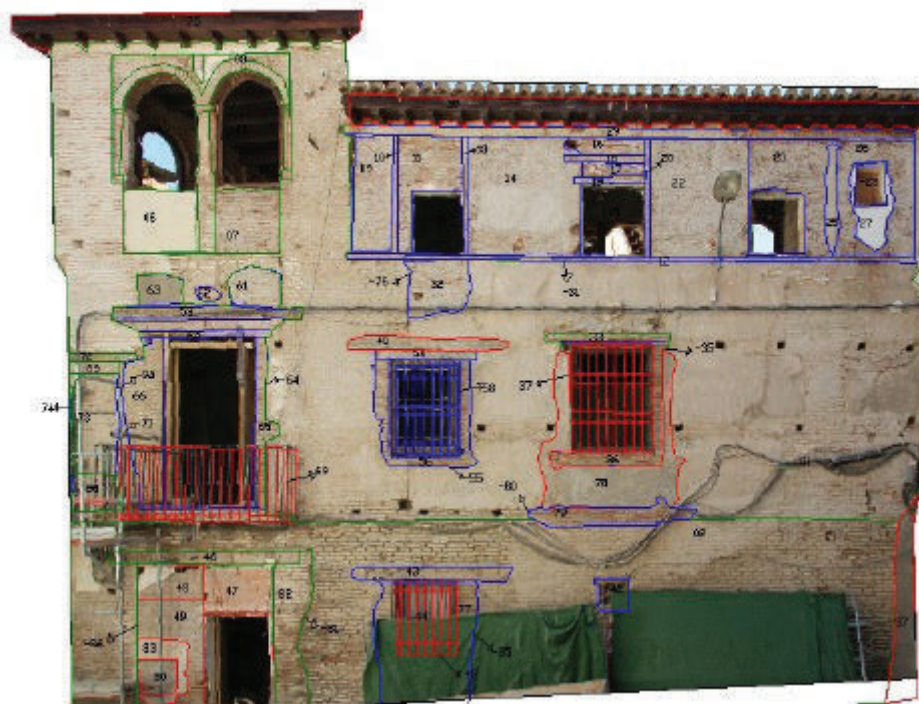
Fig. 21. Análisis estratigráfico de la fachada oeste de la casa de la calle Duende nº 9.  
Fotogrametría y estratigrafía: Javier del Pozo.

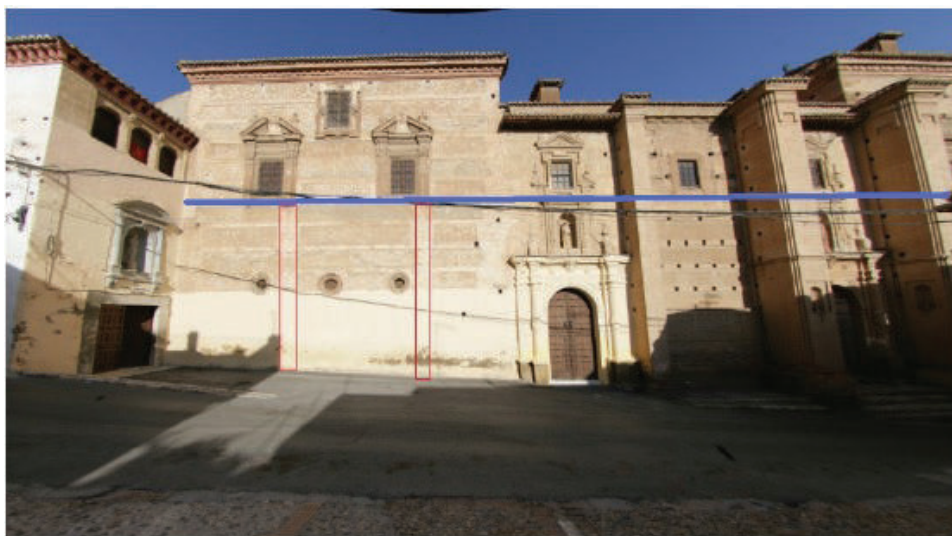
*Fig. 22. Fachada del convento de la Concepción. La línea horizontal marca la altura a la que llegaría el edificio en el siglo XVI. Las líneas verticales marcan los machones de ladrillo que sólo llegan a los 8 m de altura. Fotografía: Javier del Pozo.*

En nuestra opinión, es bastante posible que ya existiera algún tipo de construcción, tanto del convento como de la iglesia, en el XVI. Esto lo podemos afirmar tras hacer el análisis de la fachada del edificio, donde hemos comprobado que el edificio presentaba una primera altura, más baja que la actual, que correspondería con una primera etapa. Más adelante llegaría a tener la altura actual cuando se amplía el convento.

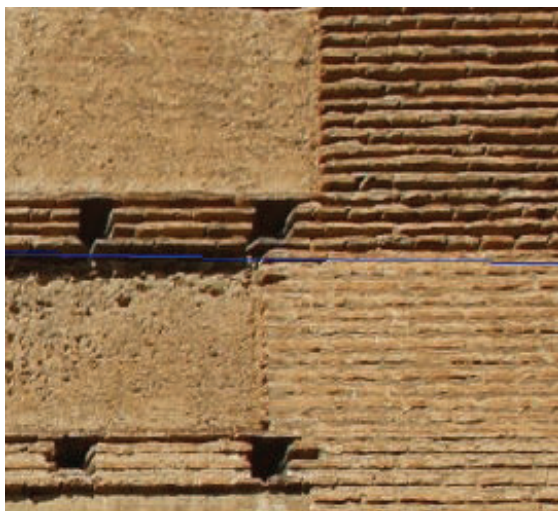
Fig. 23. Diferencia en el yagueado en los ladrillos entre el primer muro y el recrecido del XVII. Fotografía: Javier del Pozo.

En la segunda etapa que hemos diferenciado, seguramente se corresponda con el incendio de 1677, cuando se realizará una rehabilitación y ampliación del edificio, que crecerá en altura y se terminará la iglesia por completo. Los muros que se construyen para recrecer el edificio son similares a los anteriores están hechos con cajones de tapial y aparejo belga. Al recrecer el edificio se necesitaron tres contrafuertes que soportaran el empuje de los muros que ahora son mu-

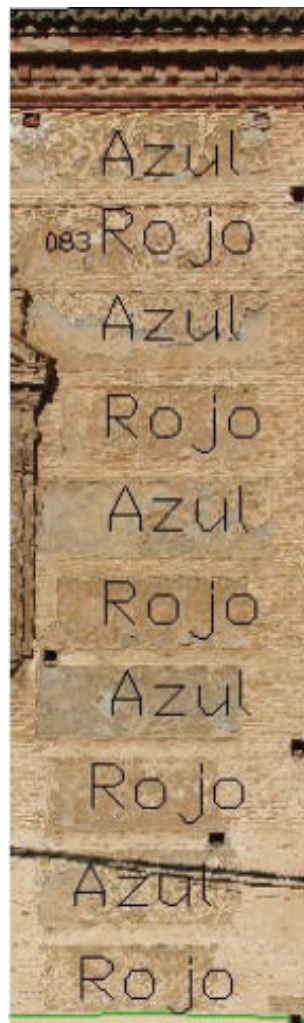
Fig. 24. Esgrafiado en los cajones alternando colores. Fotografía: Javier del Pozo.

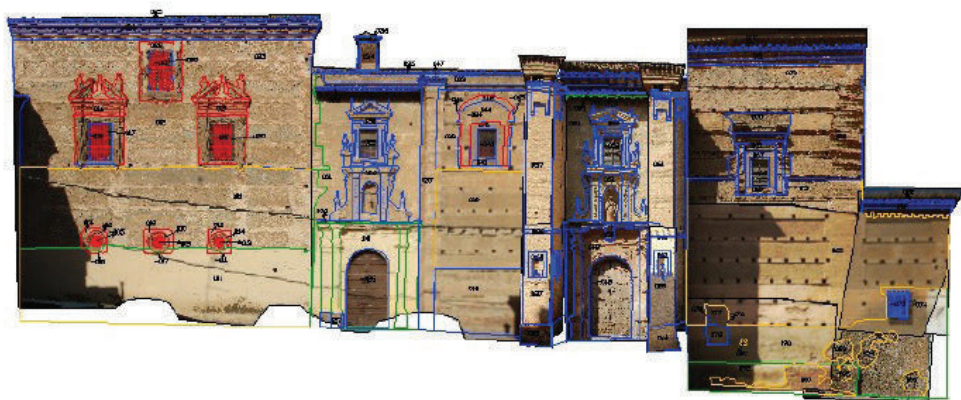
*Fig. 25. Análisis estratigráfico de la fachada este del convento de la Concepción.  
Fotogrametría y estratigrafía: Javier del Pozo.*

después. Estas últimas reparaciones (UE 101 y UE 100) representan el enyesado del edificio en la parte más baja de la fachada y de una de las portadas, que le dan el actual aspecto que hoy vemos. Hoy en día se nos presenta un edificio en el que varios incendios y reformas complican su lectura estratigráfica, pues han provocado grandes cambios en el mismo a lo largo del tiempo. La fachada, sin embargo, presentaba muchos elementos artísticos que nos ayudaban a datar aproximadamente cada reforma. Para este estudio, como se ha podido comprobar, nos hemos ayudado bastante en la Historia del Arte, ya que carecíamos de otro tipo de datos, tanto arqueológicos como documentales, que confirmen todo lo que aquí exponemos.

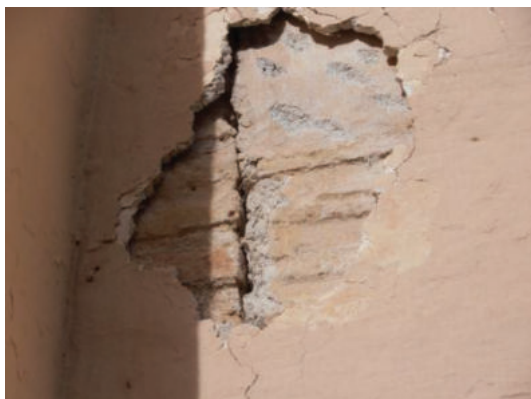
*Fig. 26. Cerramiento de la nave.  
Fotografía: Diego Fernández*

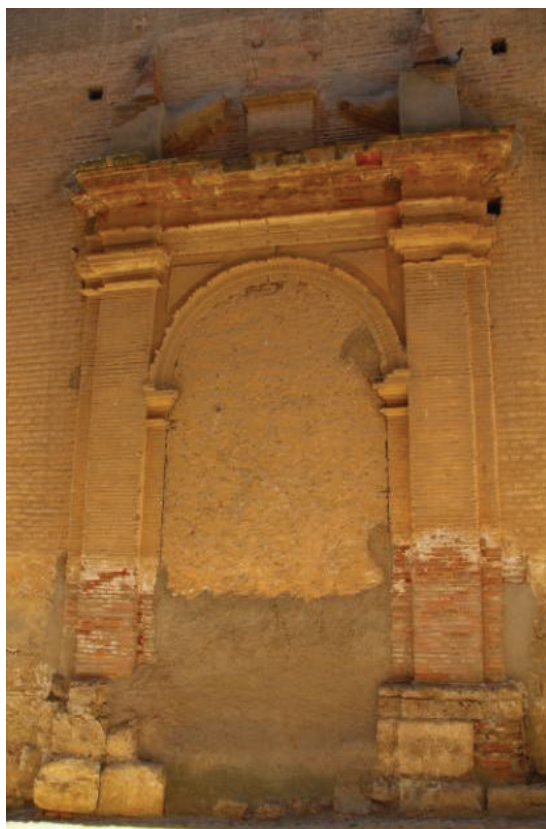
*Fig. 27. Portada lateral de la iglesia de San Torcuato.  
Fotografía: Diego Fernández.*

En el siglo XVIII se introduce el escudo borbónico en la fachada de acceso, y la portada y vano barrocos en la capilla lateral. Otros vanos fueron introducidos más tarde, consecuencia de posteriores reformas. Desde entonces el templo ha sufrido daños y sus consecuentes reconstrucciones, hechas con materiales impropios, como ladrillos de diferentes dimensiones y aparejo, y sobretodo destaca el uso de cemento, lo que delata su modernidad. La torre campanario, aunque construida con aparejo similar al resto de los paramentos, presenta una fábrica más moderna lo que revela su menor antigüedad, en todo caso probablemente la parte más nueva del edificio (Fernández Prada, 2013a).

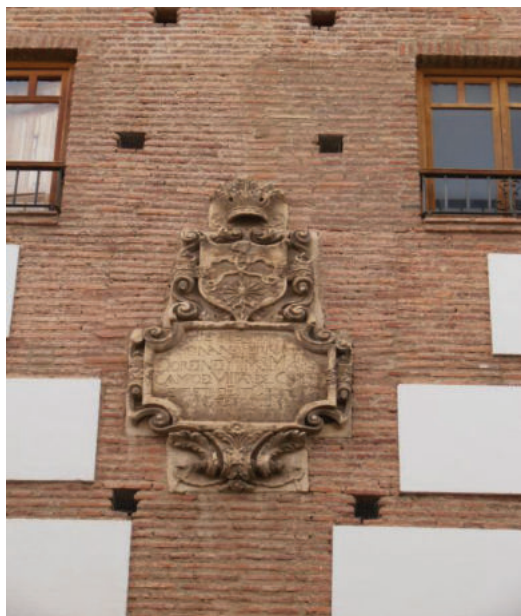
Fig. 28. Escudo de Guadix y lápida conmemorativa en la fachada del Pósito. Fotografía: Diego Fernández.

La siguiente fase hace referencia a lo que podría ser una reconstrucción o ampliación del Pósito, marcada por la aparición de una nueva fábrica de ladrillos con factura más moderna y de mejor conservación, que parece parchear algunos puntos y aumentar la altura de la fachada cortando a la fábrica ya existente. Una intervención que se correspondería con un cierto auge económico y demográfico, en torno al barrio de los gremios, a finales de la Edad Moderna, y señalada por la introducción de dos inscripciones en el centro del paramento en ambos pisos. No data su fundación como se venía considerando (Alcón García de la Serrana, 2005; Raya Praena, 2003), pues su incrustación en el paramento interrumpe el aparejo ya existente, siendo por lo tanto necesariamente posterior. La del piso superior (fig. 28) va acompañada de las armas de la Ciudad y fecha la obra en el año 1759. La que resta (fig. 29) se trata de una epigrafía romana, a la que se añadió, con una grafía más moderna y de menor incisión<sup>9</sup> (Guzmán Pérez, 2010) la misma fecha que la anterior; "INVENTUS AÑO MDCCLIX" (Fernández Segura, 2005: 236).

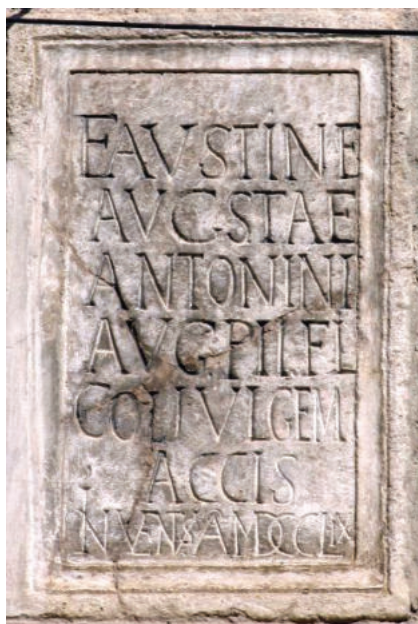
Fig. 29. Epígrafe romano. Fotografía: J.M. Gómez-Moreno.

9. Ello puede estar avalando la originalidad del epígrafe anterior, que no la ubicación, posiblemente reutilizado y expoliado o procedente de algún monumento romano.

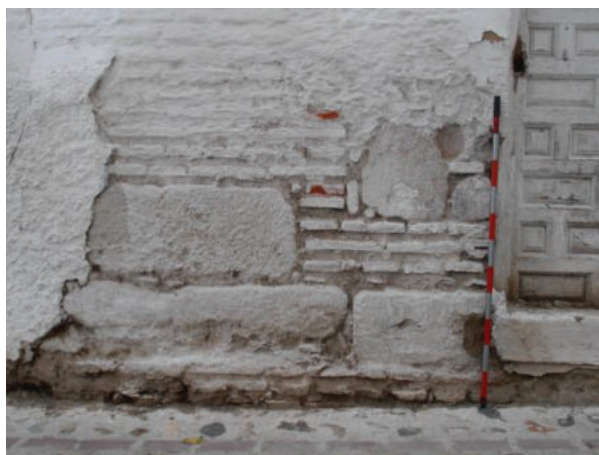
*Fig. 30. Zarpa de cimentación de la casa de la calle Ibáñez nº 1.  
Fotografía: Diego Fernández.*

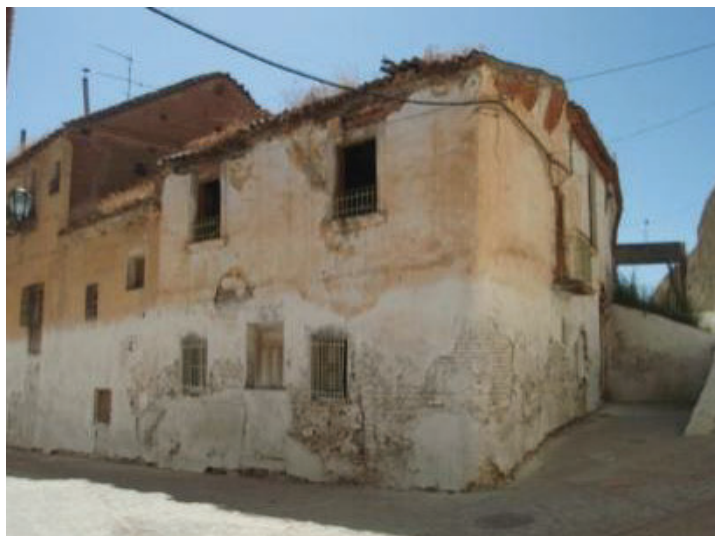
*Fig. 31. Casa de la calle Ibáñez, antes de su derribo. Fotografía: Iratxe Bravo.*

Estos edificios pueden estar asociados a un patio comunal muy amplio originalmente al que todas las viviendas que lo rodean tienen acceso. Presenta planta irregular y en él hay un pozo realizado en aparejo de ladrillo con una profundidad de unos 3 ó 4 metros aproximadamente, que se encuentra en buen estado de conservación. Quizás hagan referencia a un periodo de ampliación del siglo XVII, en el que todo el conjunto constituyera un único espacio, ya que todos los edificios presentan una misma técnica constructiva, es decir, machones de ladrillo

con cajones de tapial valenciano. En definitiva, se trataría de una casona con imponente fachada, posiblemente de origen nobiliario (Bravo del Fresno, 2009).

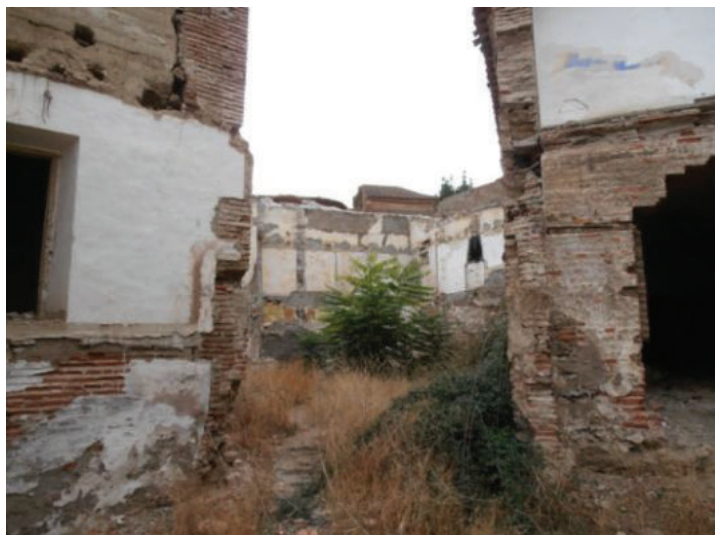
*Fig. 32. Solar resultante del derribo de la casa nº 11 de la calle Ibáñez. Fotografía: Diego Fernández.*

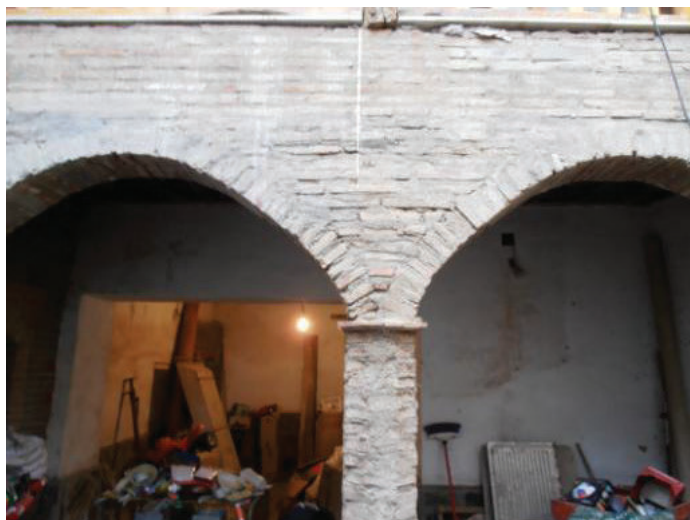
*Fig. 34. Arcos del patio mayor. Fotografía: Diego Fernández.*

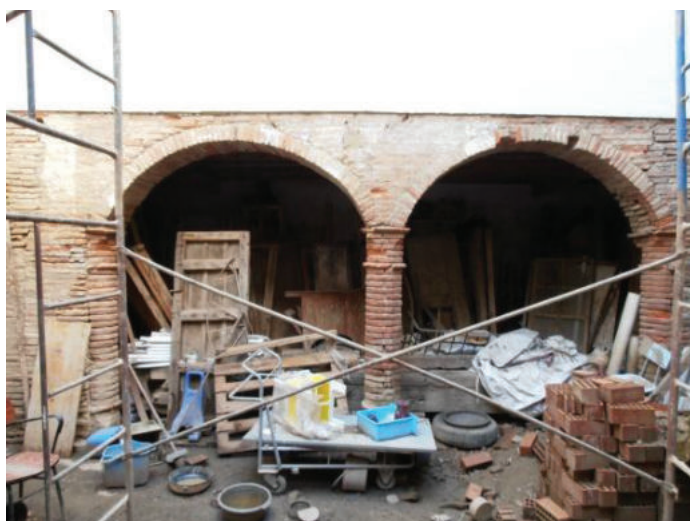
*Fig. 35. Arcos del patio posterior. Fotografía: Diego Fernández.*
