EL BAÑO DE FERREIRA (GRANADA). APROXIMACIÓN ARQUEOLÓGICA.

THE BATHS OF FERREIRA (GRANADA). AN ARCHAEOLOGICAL
APPROACH.

Las campañas arqueológicas llevadas a cabo en 2005 y 2009 sobre el antiguo baño de Ferrerira, han permitido constatar la pervivencia de una estructura de gran interés tipológico. Aunque de origen andalusí, el conjunto se mantuvo en uso bajo dominio señorial hasta la expulsión de los moriscos. El análisis espacial y de materiales llevado a cabo ha servido de base para la declaración de este baño como Bien de Interés Cultural, como paso previo para su recuperación y puesta en valor.

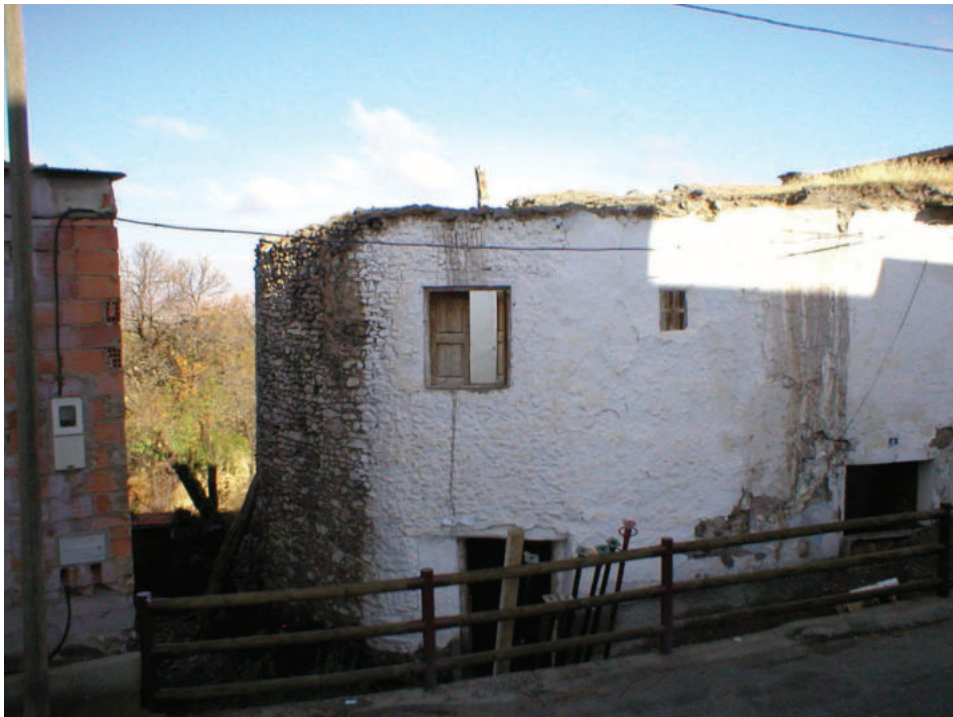
Lám. 1. Vista de la fachada S de la vivienda que envuelve el baño

En el n.º 6 de la calle Pilar, justo a la entrada de Ferreira por la carretera de La Calahorra, se encuentra un edificio de dos plantas situado bajo el nivel de la calle. Aunque exteriormente su estructura obedece a una vivienda de tipo tradicional, contiene en su interior los restos de las salas húmedas de un *hammam*.

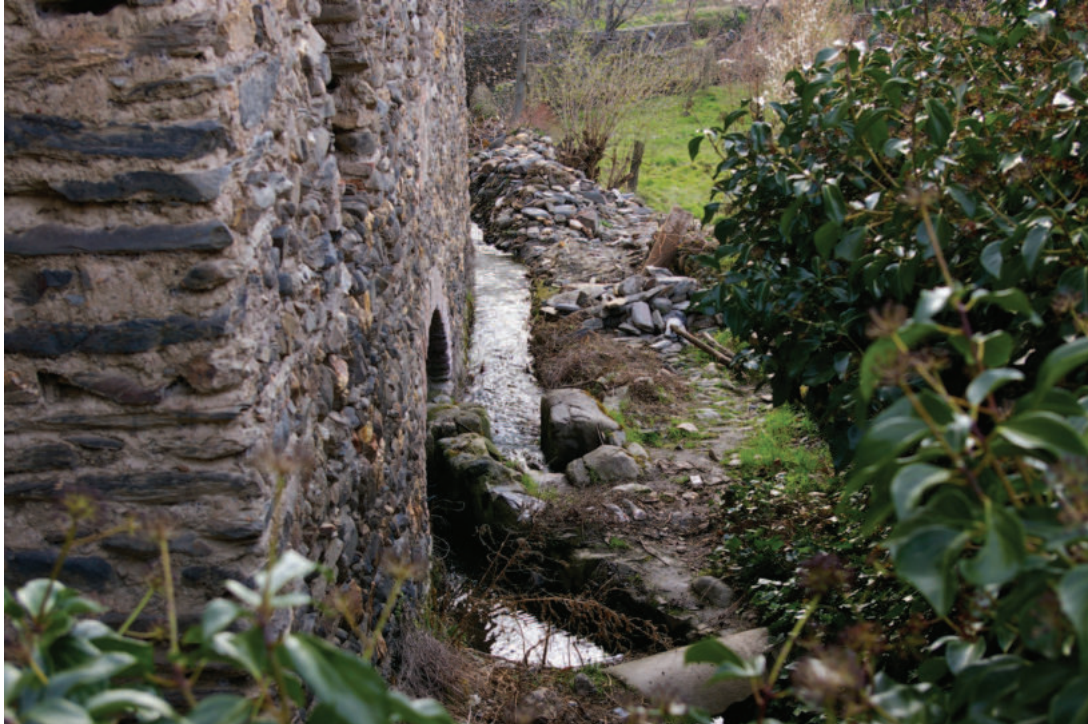
Lám. 2. Detalle del ramal que abastecía al baño. Foto: José Javier Álvarez.

pueblo, curva al este y se mete por debajo de la casa conocida como *La Posá*⁵. En su pared, cubierto por una bóveda de cañón, encontramos un partidor. Desde éste salía un pequeño ramal del que se abastecería el baño, y del que aún quedaban restos hasta hace unos años en el lateral oeste del mismo, aunque hoy ya han desaparecido. Es en este sector donde se han localizado las evidencias de la ubicación de la caldera y zonas auxiliares del baño.

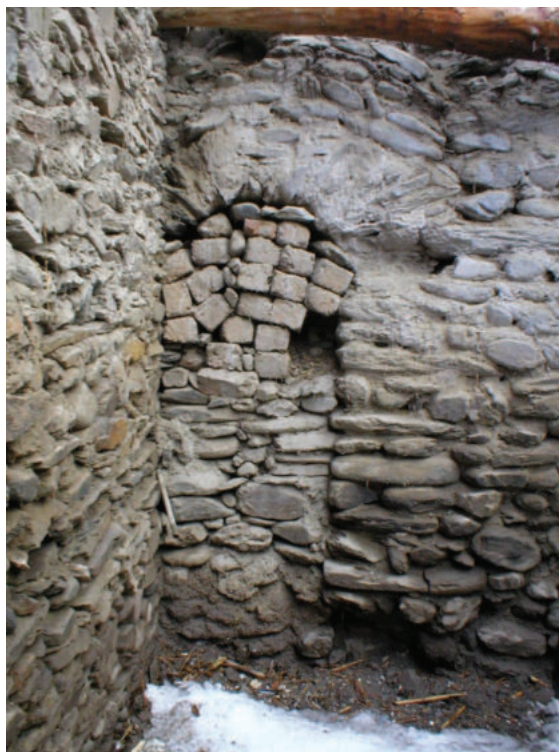
Lám. 3. Detalle del cerramiento del vano de acceso a la sala fría desde el frente norte.
Foto: José Javier Álvarez.

La sala fría quedará comunicada con el salón de la vivienda, a través de un acceso de nueva apertura en el muro sur del baño. Los vanos in-

teriores de la sala que darían entrada al baño desde el exterior, en el muro norte, y el que comunicaría con la sala templada serían cegados con adobes y mortero.

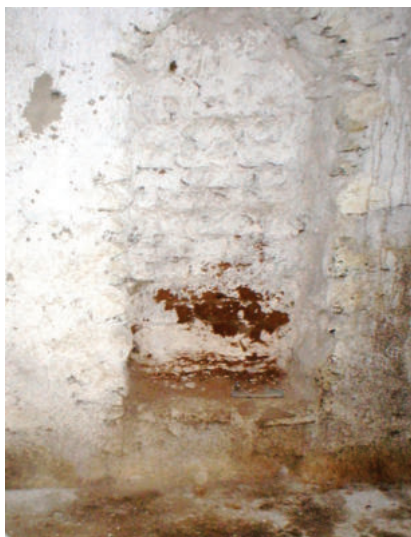
Lám. 4. Sala templada. Acceso de comunicación a la sala fría cegado con ladrillo.
Foto: José Javier Álvarez.

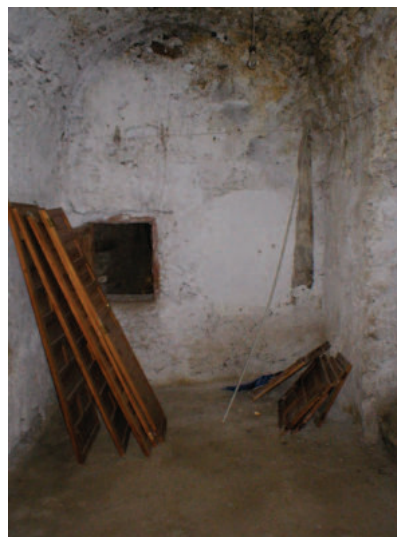
Lám. 5. Sala caliente antes de la intervención. Foto: José Javier Álvarez.

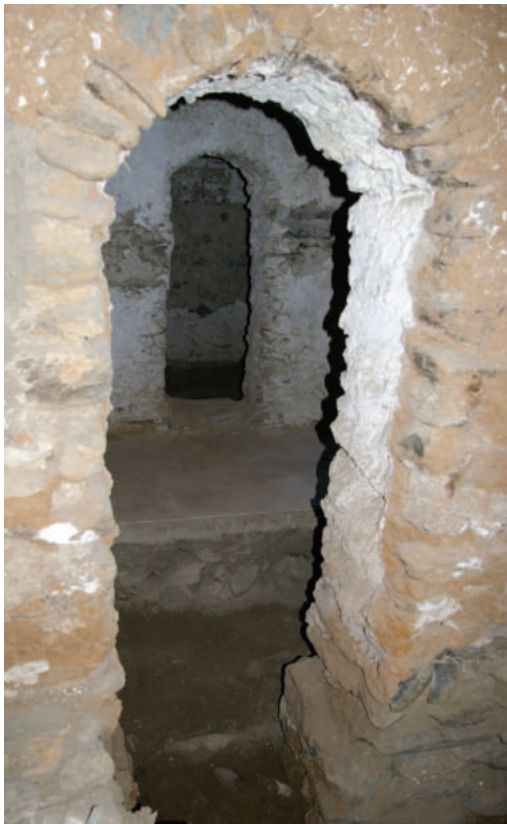
Lám. 6. Detalle de la intervención arqueológica sobre las estructuras y el subsuelo del baño. Foto: José Javier Álvarez.

La primera actuación se centró en la eliminación de algunas estructuras pertenecientes a la vivienda que lo abriga, y que amenazaban con su desplome y afección al baño. También se eliminaron los materiales que cerraban los vanos de comunicación externa e interna originarios del baño y paralelamente se ejecutaron una serie de sondeos arqueológicos tanto en el interior y exterior del mismo.

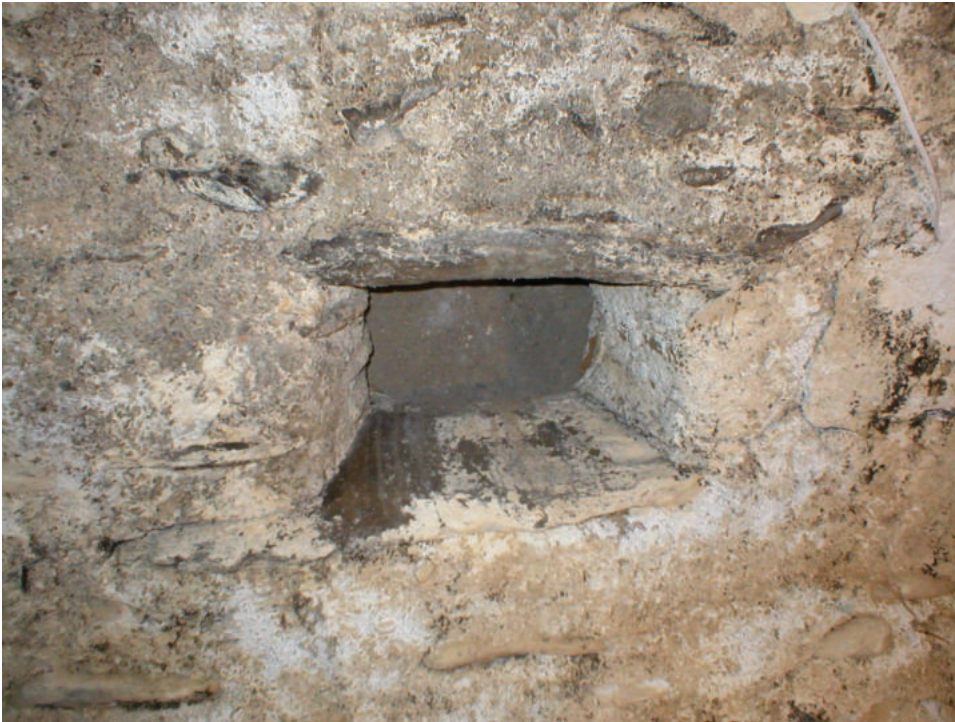
Lám. 7. Detalle de una de las lucernas de la sala fría. Foto: José Javier Álvarez.

Una vez dentro de la sala fría, que a su vez actuaría de zaguán o vestidor¹⁸, observamos que se encontraba pavimentada con un mortero de cemento. Este mismo material se había empleado en algunos puntos de los muros y la bóveda. Cuenta con tres lucernas troncopiramidales invertidas en el eje central de la cubierta y ejecutadas con lajas de pizarra. Las lucernas se encuentran cegadas por lajas, que las protegen del contacto con el pavimento del granero construido encima.

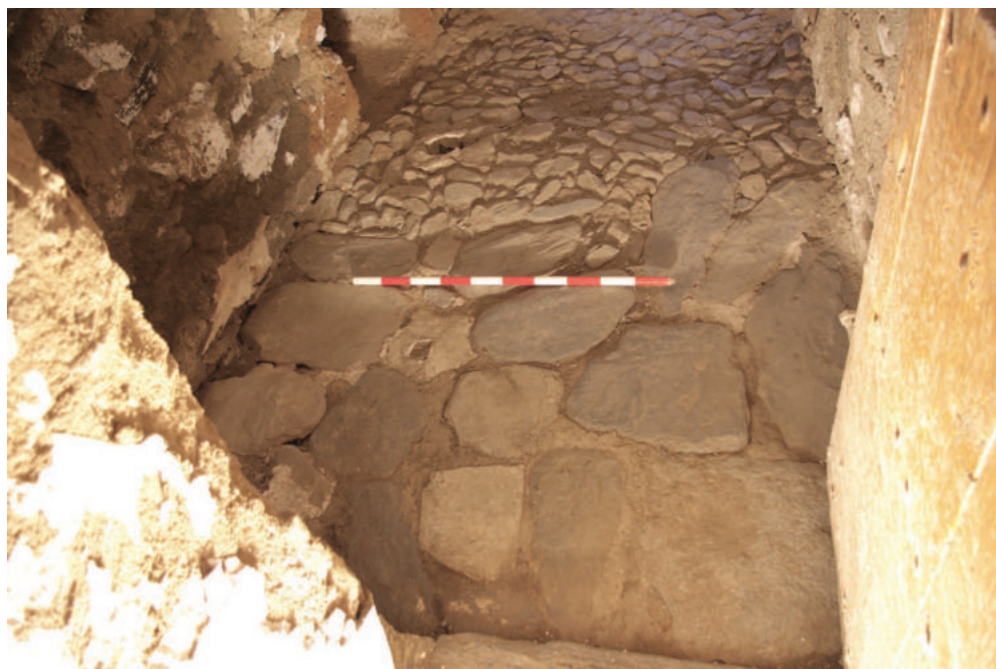
Lám. 8. Detalle de los pavimentos que amortizan los niveles inferiores del baño.

Se realizó un sondeo arqueológico junto al vano de comunicación con la sala templada con la intencionalidad de constatar el nivel originario y realizar la apertura del vano. El sondeo mostró que el umbral originario del vano se situaba a 50 cm por debajo del nivel de uso actual. Bajo el suelo de cemento y de forma inmediata se constató la existencia de otro pavimento empedrado, construido con cantos rodados en su mayor parte, aunque en el sector más cercano a la vivienda estaba hecho de lajas de pizarra de un tamaño medio de 30 y 40 cm de longitud.

Por debajo, y hasta el umbral del vano existe un relleno de tierra rojiza, con restos de estucos encalados en diversas tonalidades, e incluso restos de cañizo de techumbre. Los fragmentos cerámicos asociados a este nivel son escasos y muy fragmentarios, se corresponden a cerámicas comunes que no ofrecen una cronología precisa. No obstante es evidente que se trata de un relleno vinculado al momento de construcción de la vivienda y a la adaptación de la sala fría como un ámbito auxiliar a la misma. Finalmente, se localiza un nivel de unos 10 cm de una tierra grisácea, la popularmente conocida como launa. Ésta proviene de la descomposición de la pizarra, teniendo la particularidad de que es un buen material para la impermeabilización de suelos y tejados. Es posible que se extendiera esta capa para aislar el nuevo pavimento de la humedad del subsuelo.

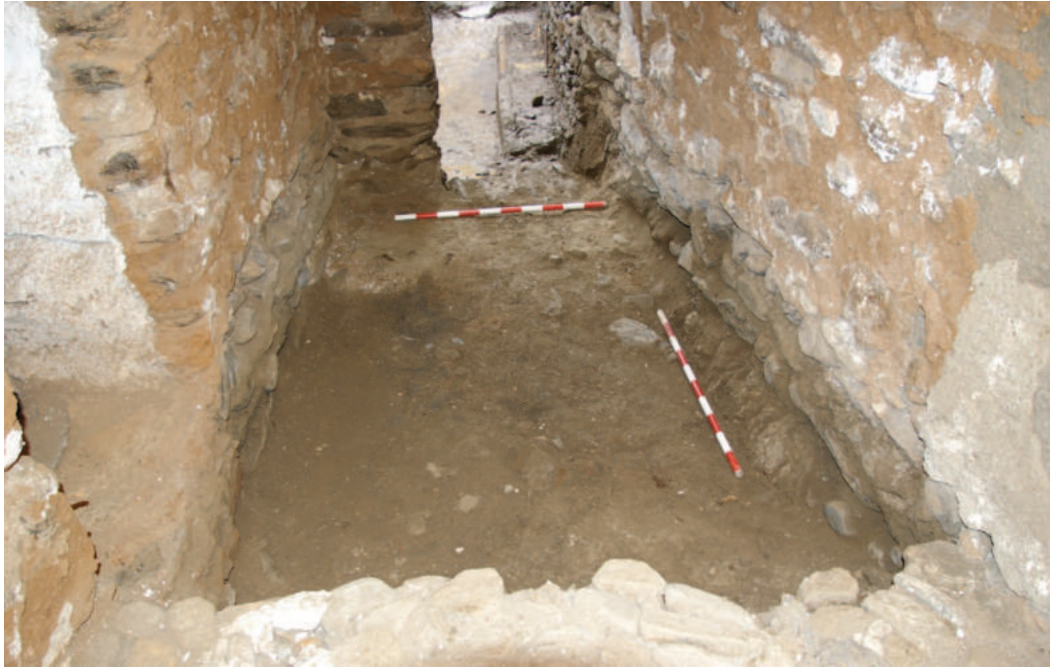
Lám. 9. Sondeo de la sala fría. Foto: José Javier Álvarez.

Exhumado éste aparece directamente el nivel de roca. Se trata de pizarra, muy desgastada en su superficie, y que presenta una ligera pendiente en sentido este-oeste. A falta de otros indicios, es posible que, como ya se pudo apreciar en

Dólar, éste fuese acondicionado, con una capa de mortero de cal, o que fuese un pavimento de ladrillo macizo. Sobre la roca se han conservado pequeñas costras de mortero de cal y árido, que podrían corresponderse a restos de cualquiera de las dos opciones. Como ya se ha constatado en ambos casos, los depósitos arqueológicos, además de escasos apenas contienen material cerámico. Tan solo se recuperaron unos pocos fragmentos cerámicos datados en época nazarí.

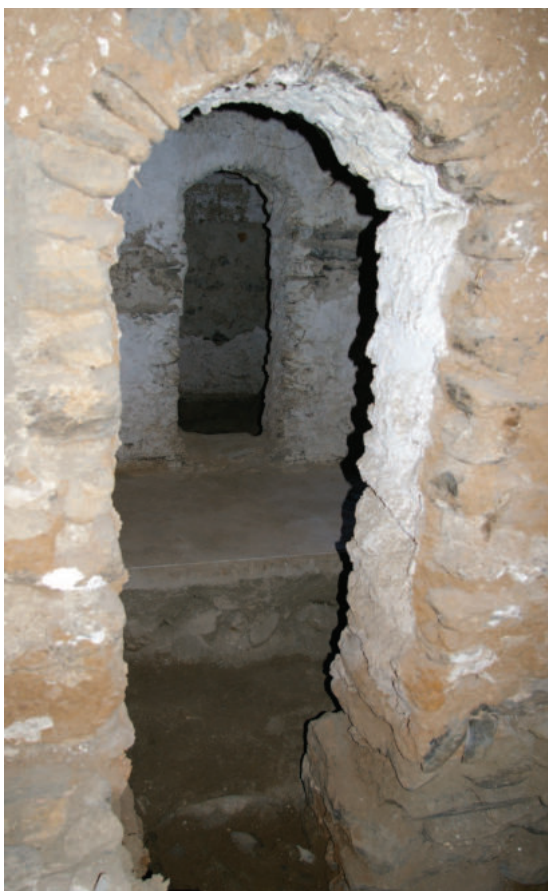
*Lám. 10. Detalle de los vanos interiores del baño (vista oeste-este). En la imagen se puede apreciar cómo no están directamente enfrentados.
Foto: José Javier Álvarez.*

A continuación, y tras cruzar el vano, pasamos a la sala templada. A diferencia de la anterior sus dimensiones sí son regulares (230 cm x 500 cm). Como las otras dos, también ha sido acondicionada como ámbito auxiliar de la vivienda. Para ello se ha abierto una pequeña ventana en su testero norte, y una puerta sobreelevada en el testero sur, que le daba acceso directo a la vivienda. Por lo demás, la situación en la que nos la encontramos en el momento de la intervención es similar a las otras dos. Es decir, paredes y cubierta repelladas de cemento y árido, y un pavimento de cemento a lo largo de toda la estancia, y que tenía continuidad por la sala caliente. De hecho, presenta una ligera pendiente hacia ella posiblemente para facilitar su limpieza. Ambas se encontraban conectadas por un vano, con arco de medio punto, similar al anterior. Su anchura es menor a la de los otros vanos del baño –60 cm– y su altura es de 175 cm. Otra diferencia es que no se encuentra centrado con respecto al eje este-oeste sobre el que articula el baño, sino que se encuentra desplazado hacia el norte. Tal vez se pretendía que con este despla-

miento y la reducción de su anchura se dificultara la visión directa entre una sala y otra, de hecho esa apreciación es real durante la visita.

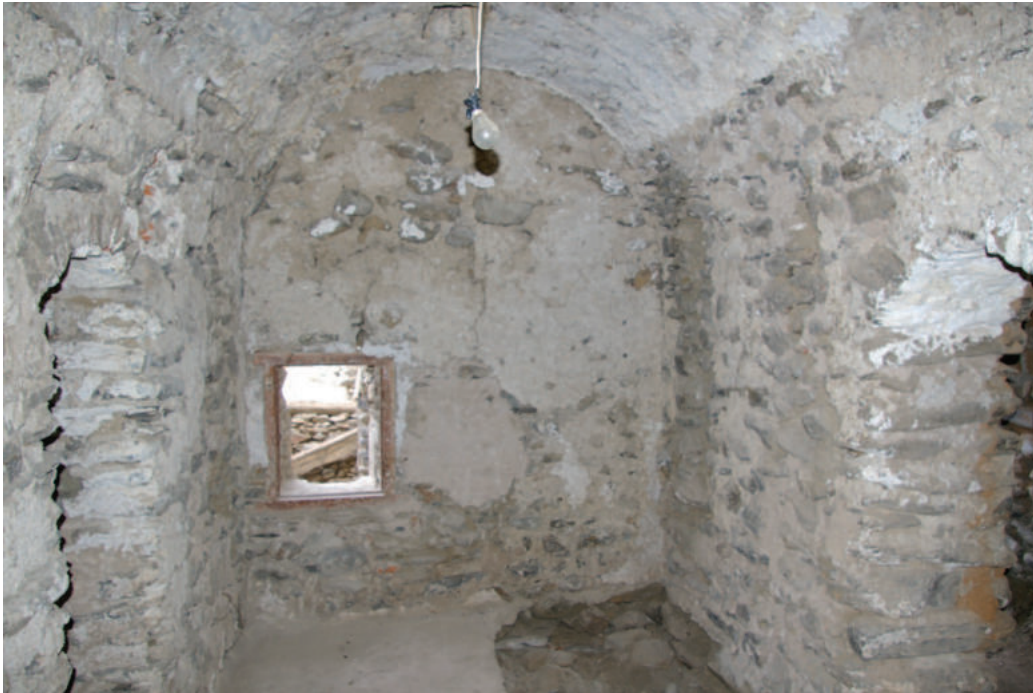
Lám. 11. Detalle de la intervención en la sala templada. Foto: José Javier Álvarez.

La cubierta –a una altura de 295 cm– conserva sus tres lucernas, de forma troncocónica invertida, centradas en su eje. También aquí realizamos un sondeo arqueológico. Los resultados son parecidos a los de la sala fría. Tras levantar la solera de cemento aparece una potente capa de launa entremezclada con grandes piedras de pizarra, y fragmentos de adobes como los usados en algunos puntos de la vivienda. La presencia en este relleno de materiales plásticos indica su cronología reciente. Por debajo se encuentra un nuevo relleno, en este caso casi formado únicamente de cantos rodados de mediano y gran tamaño; y, finalmente, la roca, que sigue desarrollando un desnivel en sentido este-oeste. En el sector excavado no se han apreciado indicios de pavimentación. Sí es muy evidente que el interior de la sala, en especial a nivel de cimentación, el baño en general ha sufrido importantes alteraciones. Cabe pensar que el pavimento de las salas fuese expoliado tras su abandono.

También se realizaron catas en sus testeros norte y este. Con gran dificultad fue retirado el mortero de cemento y árido con el que se habían enfoscado los paramentos originales, alcanzando incluso a la bóveda. Fue aplicado directamente sobre el acabado primigenio, que se componía de una gruesa capa de mortero de cal y fino árido, aplicada sobre la mampostería de los muros. Una vez constatada su existencia, se paralizaron los trabajos de eliminación de mortero que la cubría, y dejar dicha labor para futuras intervenciones de restauración del edificio. Otro dato que se ha podido observar ha sido la evidencia de exposición al fuego o al humo en algunos de los puntos en los que hemos realizado las catas o en el que el mortero de cemento no ha llegado a cubrir de forma total el acabado originario. Aunque este detalle no es tan claro como en Dólar, donde las reformas posteriores habían sido menos agresivas con las estructuras del baño. La interpretación a su existencia es que eran las evidencias de su incendio de ese y otros baños y edificios del Marquesado durante el levantamiento de 1569.

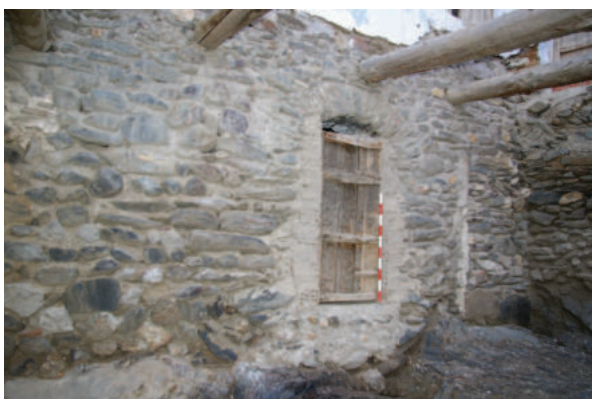
*Lám. 12. Vista del vano situado en el testero oeste de la sala caliente desde el exterior.
Foto: José Javier Álvarez.*

Finalmente, en el testero oeste de la sala caliente, en el momento de la intervención, se localizaba una puerta de madera que daba conexión a la sala caliente con el exterior. Para su colocación se observaba que había sido modificado parte del muro del baño, apreciándose indicios de la existencia de una apertura de mayores dimensiones a la actual, como ya veremos más adelante.

Cierra la parte conservada del baño de Ferreira por el oeste. Sus dimensiones son iguales a la anterior. La situación previa a la actuación arqueológica venía a ser similar; es decir, se habían realizado una serie de reformas para su aprovechamiento como ámbito auxiliar de la vivienda. La comunicación con la sala templada es directa, ya que su vano no había sido cegado, como sí ocurrió entre ésta y la fría. El acceso a ella, en el momento de la intervención, se realizaba desde el exterior desde un vano centrado en el testero oeste, y desde el interior de la vivienda a través de otro abierto en el testero sur. Si bien este último era de nueva apertura, el anterior, presentaba evidencias de que era el resultado de la transformación de uno ya existente, y que en una primera observación apreciamos que podría ser contemporáneo al baño como se podía apreciar y que posteriormente se confirmó tras la intervención arqueológicamente, como veremos más adelante.

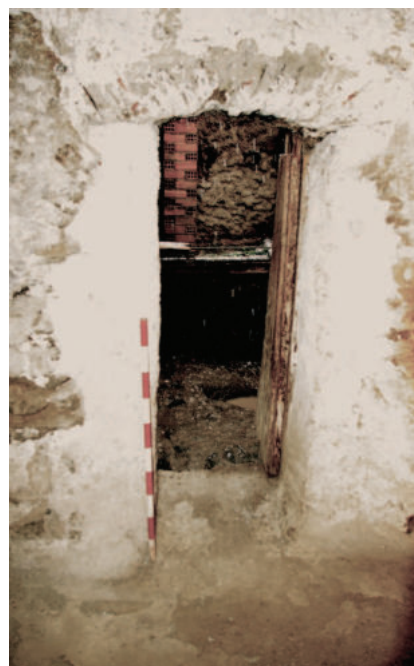
*Lám. 13. Vista del vano situado en el testero oeste de la sala caliente desde el interior.
Foto: José Javier Álvarez.*

Se realizaron algunas catas en los paramentos interiores de la sala. Ya hemos avanzado que los indicios que se observaban presagiaban que el vano situado en el testero oeste era el resultado de una modificación de otro preexistente. Por su parte, en el flanco este de la sala también observamos cómo se habían anulado u ocultado algunos elementos originarios del baño. Como resultado de esta actuación se logró la localización de las chimeneas y el punto de ubicación de la caldera.

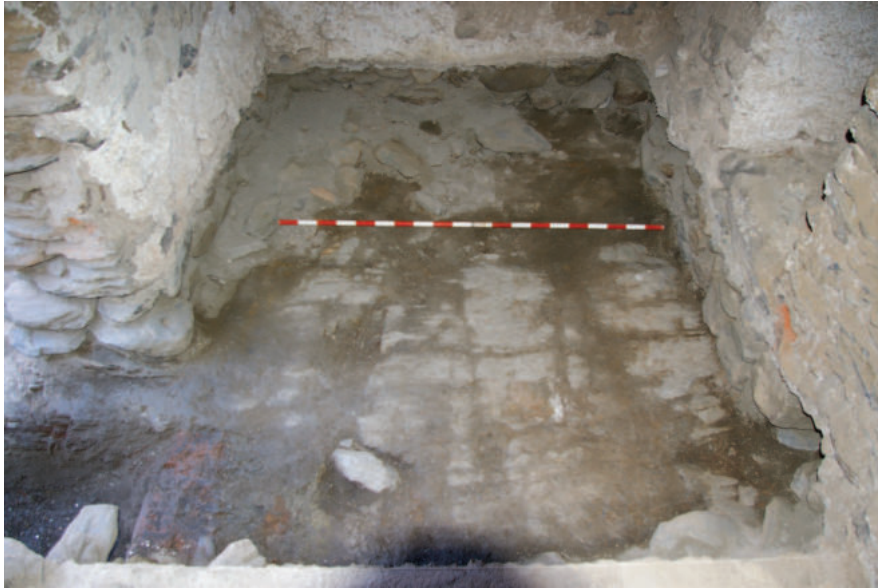
Lám. 14. Imagen del sondeo donde se ve la superficie de la roca y al fondo los rellenos que la amortizaron. Foto: José Javier Álvarez.

El sondeo abarcaba en sus límites los dos vanos descritos: el de comunicación con la sala templada y el que daba al exterior. En primer lugar, retiramos el pavimento de hormigón, que con un grosor medio de 8 cm se situaba sobre una capa de launa que tenía una funcionalidad niveladora y aislante. Por debajo, apareció un potente nivel de launa y piedras de gran tamaño que se había colocado sobre el substrato rocoso. Es claramente un relleno de nivelación, ya que ha de igualar la diferencia de cota entre ambas salas, que entre el extremo este de la templada y el oeste de la caliente es de casi 50 cm en algunos puntos. La roca presenta una superficie suave, sin apenas aristas. No encontramos en ella, por lo menos en lo excavado, indicios de pavimentación alguna. En este relleno, sobre todo en los sectores inferiores, se recuperaron algunos fragmentos claramente contemporáneos, algunos de los cuales se podrían retrotraer a mediados del siglo XIX. No hay evidencias del hipocausto, pues en lo excavado no se aprecia ningún indicio que lo evidencie.

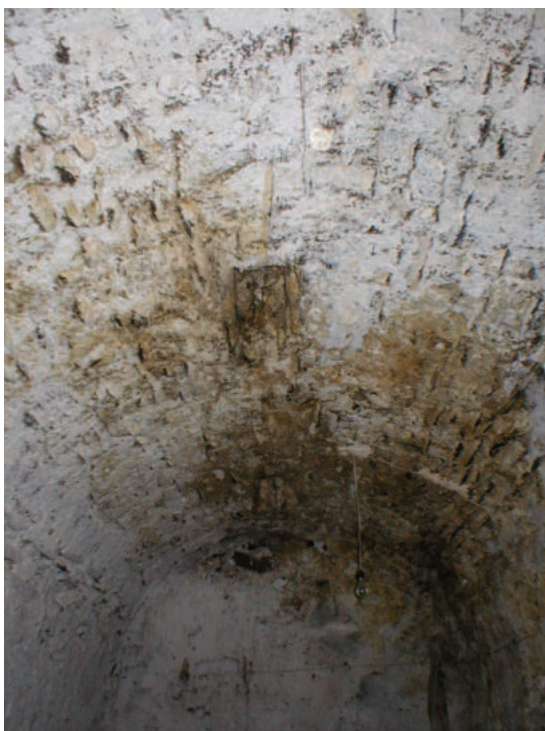
Lám. 15. Detalle de la bóveda y de los restos de hollín que no han sido cubiertos por el encalado.
Foto: José Javier Álvarez.

En lo que respecta a la bóveda, cuya altura es de 300 cm, es igual a las anteriores: de medio cañón, construida por aproximación de hiladas de lajas de pizarra y mortero de cal. Conserva sus tres lucernas troncopiramidales, igualmente selladas por arriba por el pavimento del granero. En esta sala también hay algunas huellas de hollín en sus paredes, en especial en la bóveda, donde la acción del repello de cemento y posterior blanqueo no ha llegado a cubrir del todo; aunque en este caso su existencia puede achacarse a la acumulación de humos procedentes de la caldera.

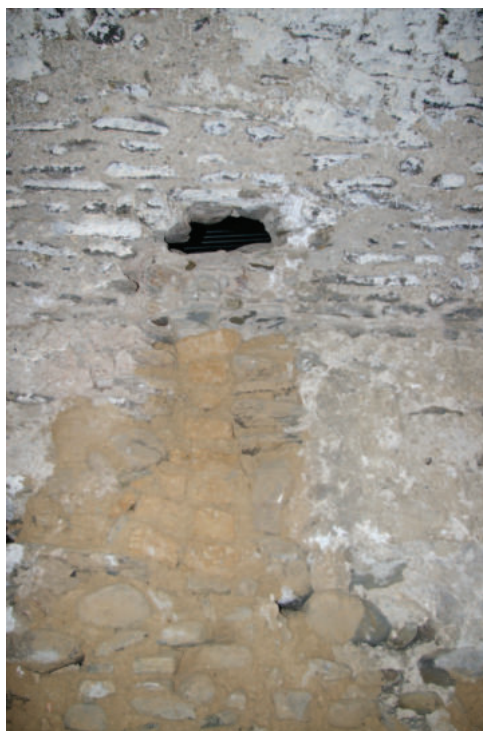
Lám. 16. Detalle de una chimenea de la sala caliente. Foto: José Javier Álvarez.

Se ha logrado la identificación de dos chimeneas a ambos lados del vano de comunicación con la sala templada, y la posibilidad de una tercera. Estaban ocultas bajo el agresivo enlucido de cemento con el que se habían tratado los muros de la nave. Tras la retirada del mortero de cemento y de algunos cantos y adobes que las rellenaban, quedaron perfectamente identificadas hasta adentrarse en la bóveda. Su anchura es de 20 cm; y en la que se sitúa al sur del vano se puede ver perfectamente cómo arranca su recorrido apenas 15 cm del suelo rocoso, y a 35 por debajo del umbral del vano entre la sala caliente y fría, lo que evidenciaría la existencia de un hipocausto. El empleo de adobe para cegar o anular estructuras del baño ya se había constatado en el cerramiento de los vanos originarios de la sala fría, por lo que pensamos que estas remodelaciones se produjeron en el mismo momento de la incorporación de las estructuras del baño a la vivienda.

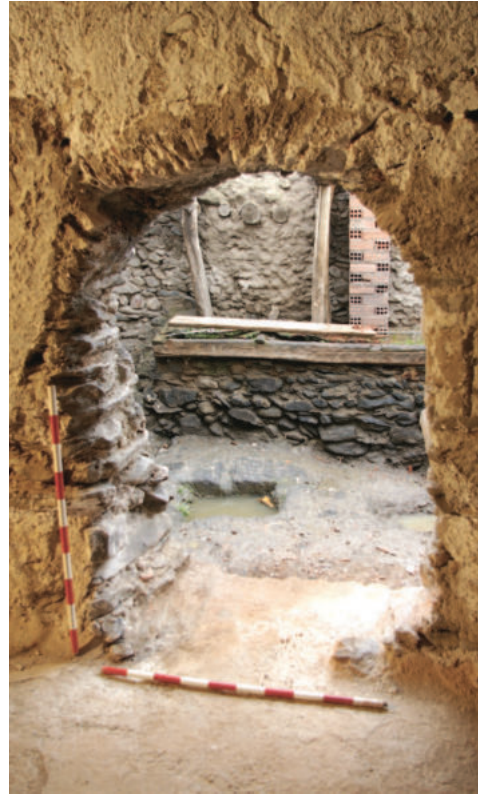
*Lám. 17. Detalle del vano desde el interior.
Foto: José Javier Álvarez.*

El punto de partida de este recorrido es el vano localizado en el testero oeste de la sala, algo que ya habíamos avanzado más arriba. En el momento de la intervención nos encontramos un vano con puerta de madera que daba acceso desde el exterior del baño, cuyas dimensiones eran de 180 cm por 40 cm de anchura. Sin embargo, era claramente apreciable tanto por el interior –y más claramente por el exterior– que el desarrollo del arco del dintel superaba con creces al vano existente. Procedimos, por tanto, a actuar sobre él. En primer lugar, eliminamos la puerta y todos los materiales empleados para readaptar el hueco a su tamaño. Se trataba básicamente de obra de ladrillo perforado y cemento. Una vez finalizada su retirada comprobamos que la anchura del vano era notablemente mayor que la de los otros vanos del baño. Ésta alcanza los 110 cm de anchura mientras que la media de los otros es de 75 cm.

La parte inferior de las jambas mostraba indicios de haber sido reconstruidas, más evidente en la jamba sur. Como el resto del baño, la estructura del vano se levanta directamente sobre la roca, apreciándose con gran claridad en este frente oeste, donde se aprecian reconstrucciones y parcheados. Hasta la parte central del vano llegaba el pavimento de hormigón del interior de la sala. No obstante, si lo observábamos desde fuera, podíamos apreciar cómo la parte central del vano presentaba, por debajo del pavimento, un hueco en forma de artesa que había

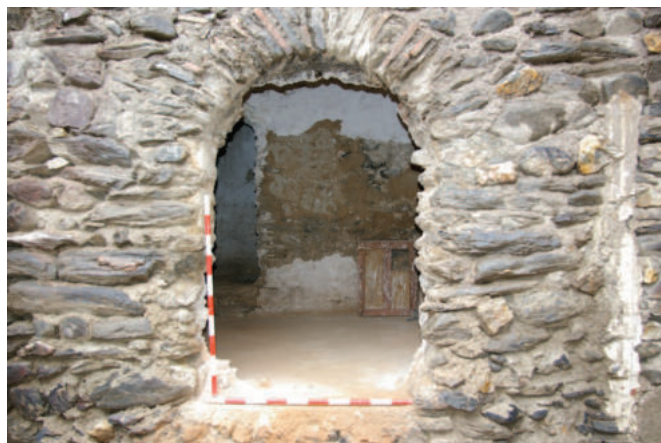
*Lám. 18. Detalle del vano desde el exterior.
Foto: José Javier Álvarez.*

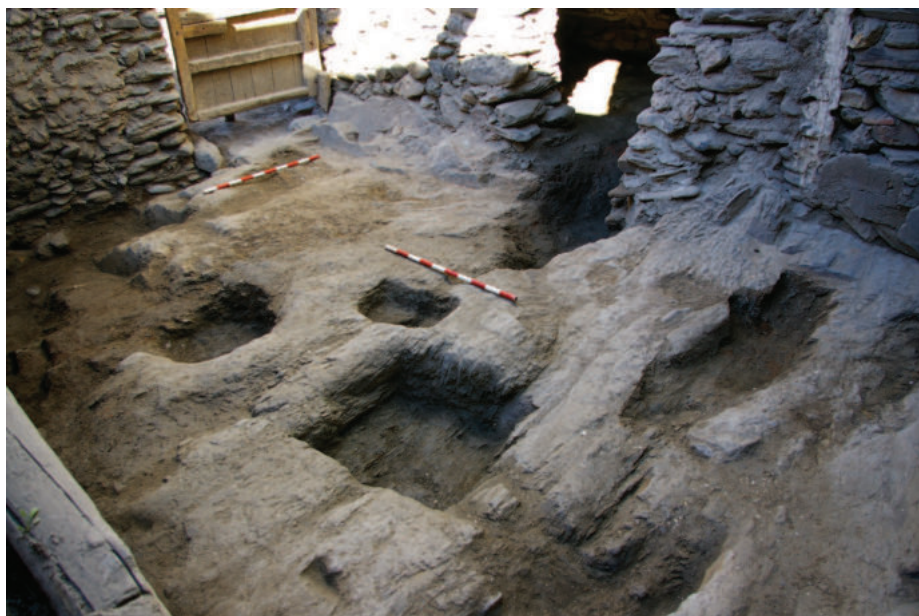
*Lám. 19. Espacio contiguo a la sala caliente donde se ubicaría el horno y leñera.
Foto: José Javier Álvarez.*

La superficie de este espacio, una vez retirado el estiércol, cañizos, maderas, y escombros, es directamente la roca. En ella se aprecian otros huecos, hasta tres más, de forma cuadrangular, con una funcionalidad hasta ahora desconocida, aunque podríamos estar situados en el ámbito auxiliar del baño, donde estaría también el lugar donde se acapararía la leña con la que abastecer al horno.

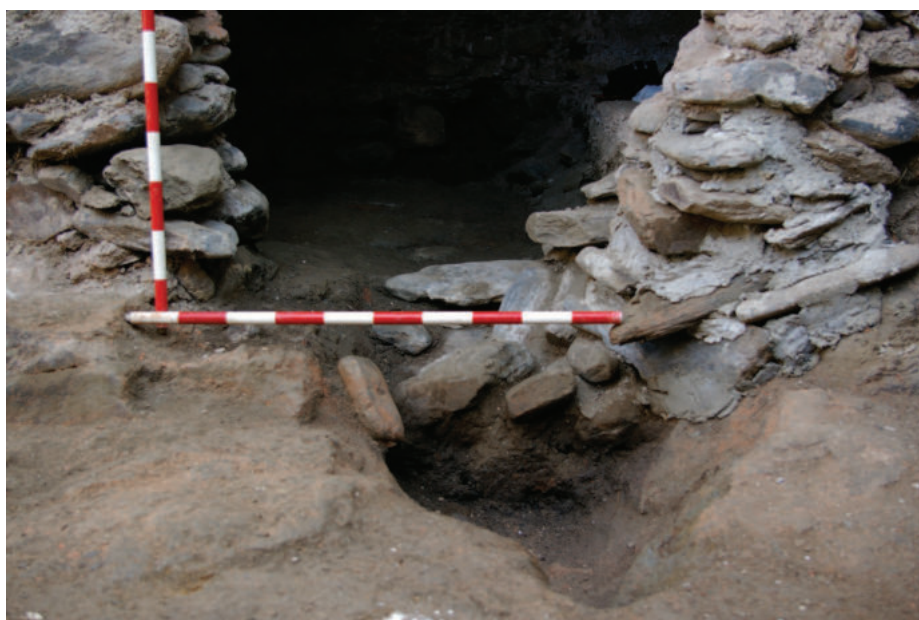
*Lám. 20. Detalle de los depósitos de carbones al pie del vano de la sala caliente,
donde estaría situada la caldera. Foto: José Javier Álvarez.*

Centrándonos en el hueco del vano, tras la retirada del nivel de cantos rodados, pudimos observar la existencia de un potente nivel de cenizas y carbones, que se extendía hacia el exterior del vano. La presencia de este material indicaba que nos encontrábamos en el punto dónde estaría situado el horno o caldera¹⁹. Dadas las reducidas dimensiones de estos baños, no sería necesario un espacio mayor.

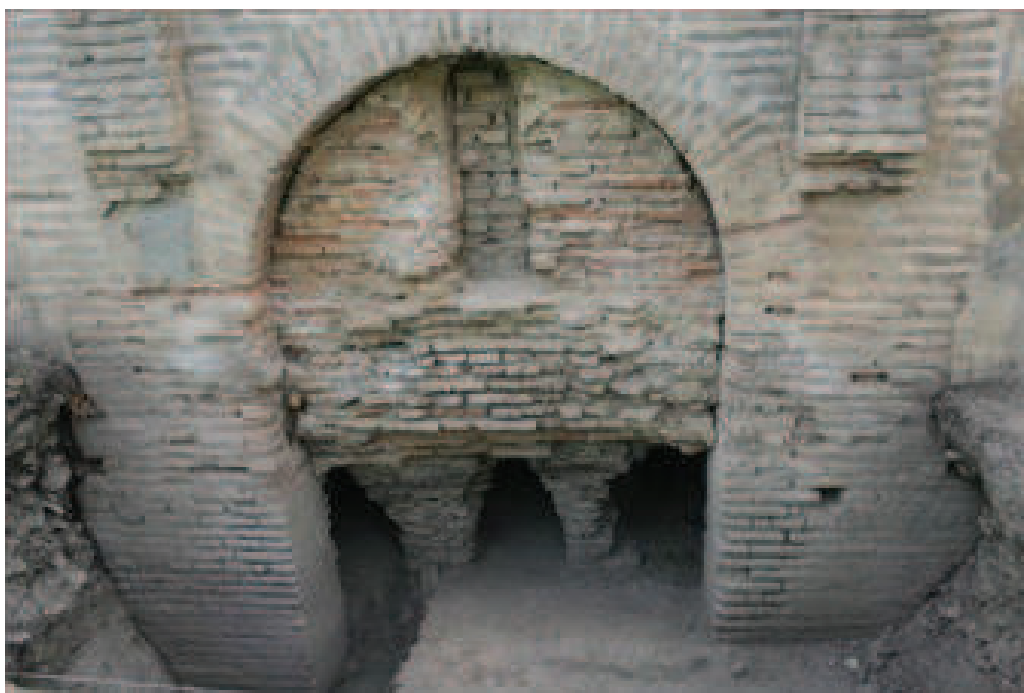
*Lám. 21. Ejemplo de cerramiento y de hipocausto. Baños de La Zubia²⁰.
Foto: M.^a Reyes Ávila Morales.*

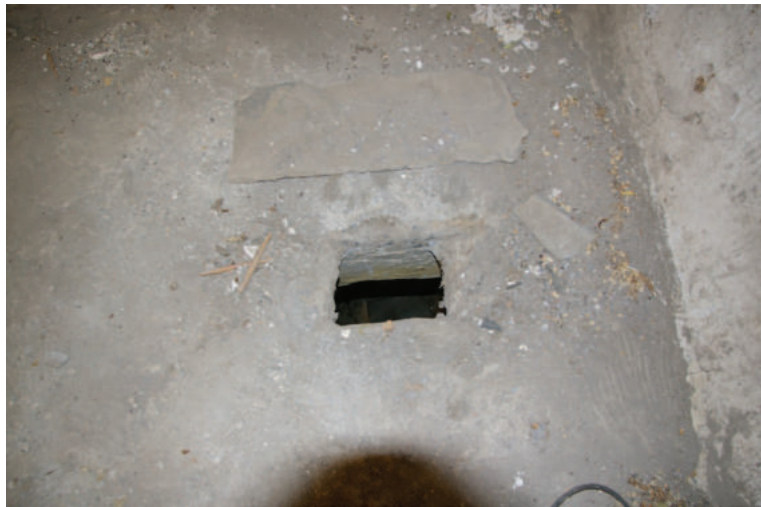
Lám. 22. Detalle de una de las lucernas y de la laja que la ocultaba. Foto: José Javier Álvarez.

Podrían estar cubiertas por cupulillas de vidrio, aunque en este tipo de baños no lo parece. No obstante, por la escasa entidad de estos edificios termale, es posible que las luceras se taparan esporádicamente en caso de lluvia o en el caso de tener que mantener la temperatura en estaciones frías. Cuando retiramos el pavimento, sobre ellas se habían colocado, en los tres casos, unas lajas

de pizarra de forma cuadrangular. Pensamos que podría tratarse del modo habitual de cerramiento de éstas, ya que si se hubiese deseado su amortización se podrían haber anulado con el mortero del pavimento.

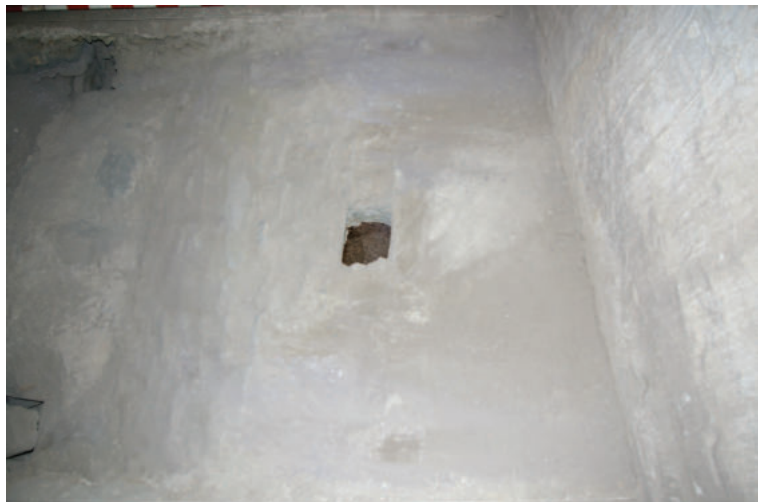
Lám. 23. Cubierta de la sala caliente. Foto: José Javier Álvarez.

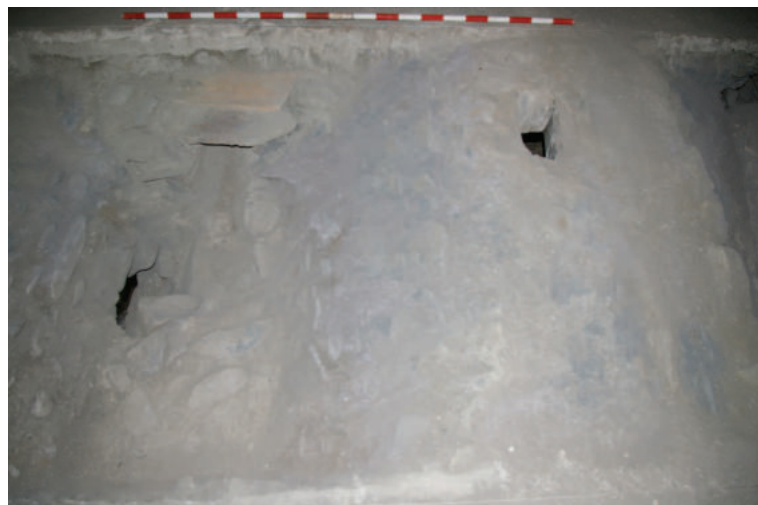
Lám. 24. Cubierta de la sala templada. Foto: José Javier Álvarez.

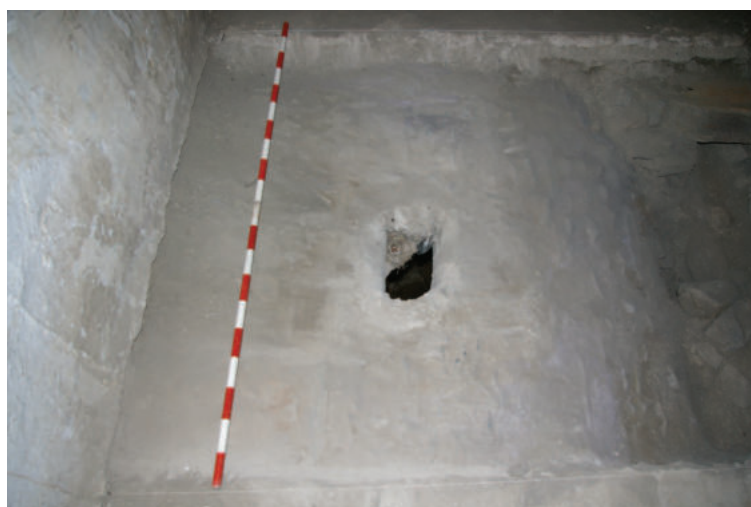
Lám. 25. Cubierta de la sala fría. Foto: José Javier Álvarez.

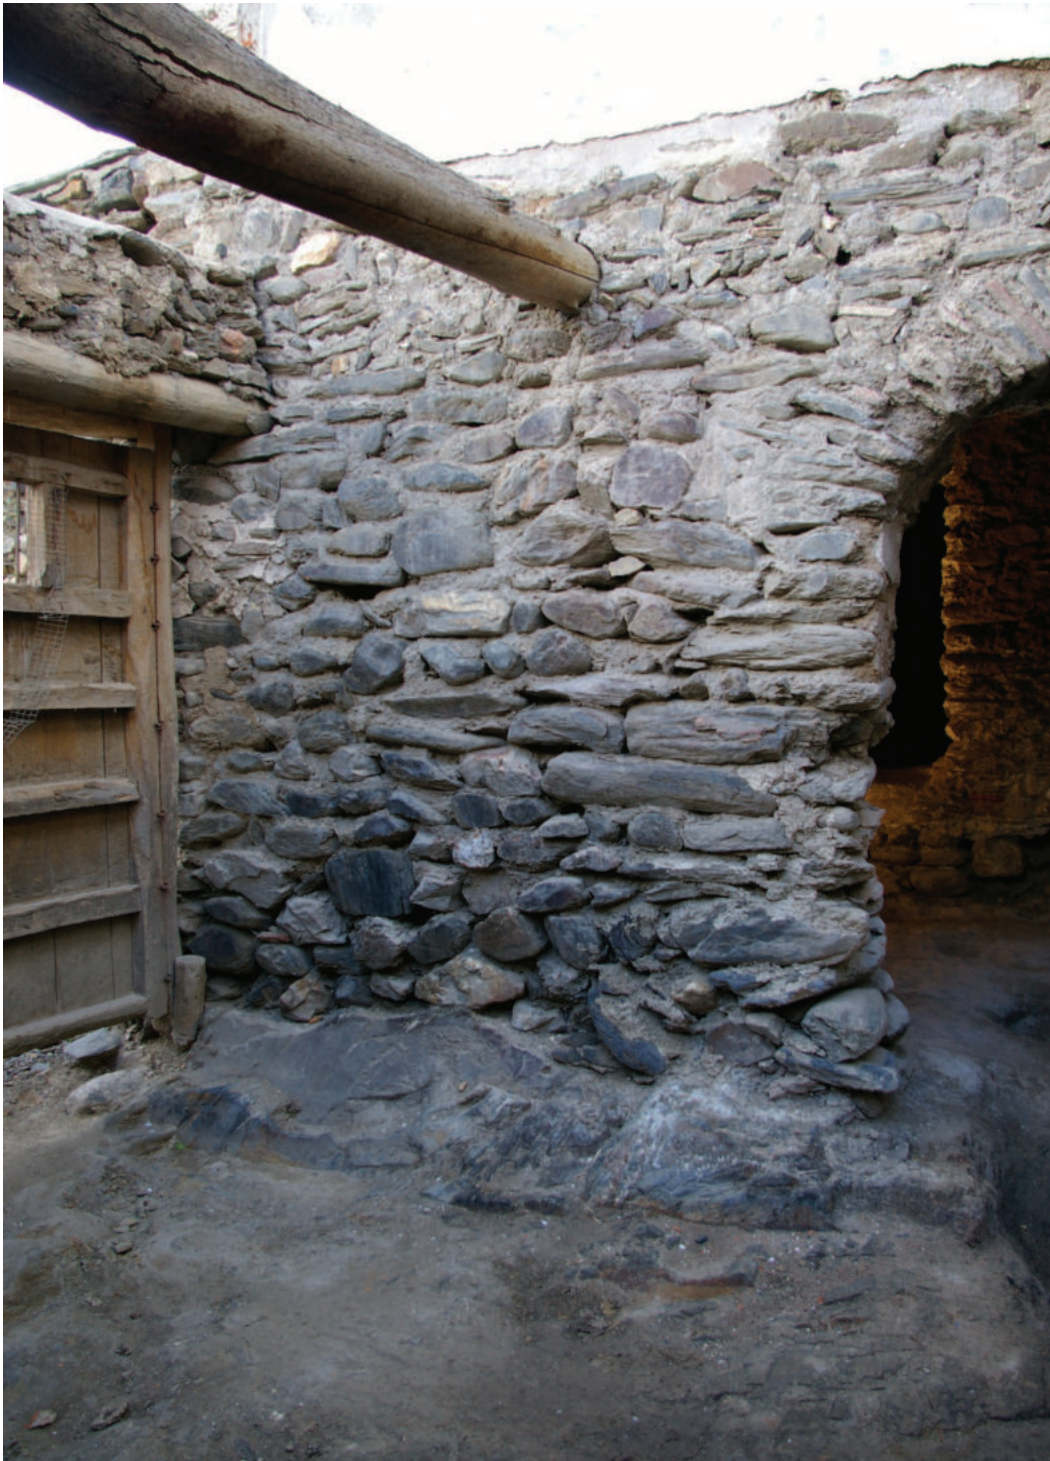
*Lám. 26. Detalle de la adaptación de las estructuras de mampostería a la roca (frente oeste).
Foto: José Javier Álvarez.*

La terraza presenta un ligero desnivel de este a oeste, existiendo una diferencia de cota entre la sala fría y la caliente de unos 50 cm, incluso algo más en algunos puntos. Con posterioridad se procedió a la construcción de los muros perimetrales del baño, dando lugar a una planta rectangular en la que los muros quedan trabados entre sí. El único material empleado es la mampostería y el mortero de cal. No se ha constatado el empleo de ningún otro material como sillares o ladrillos.

La cimentación de los muros perimetrales se realiza de forma directa sobre la roca, con la misma técnica constructiva que el resto de la edificación, aunque en algunos puntos sí se ha observado el empleo de lajas de un mayor tamaño.

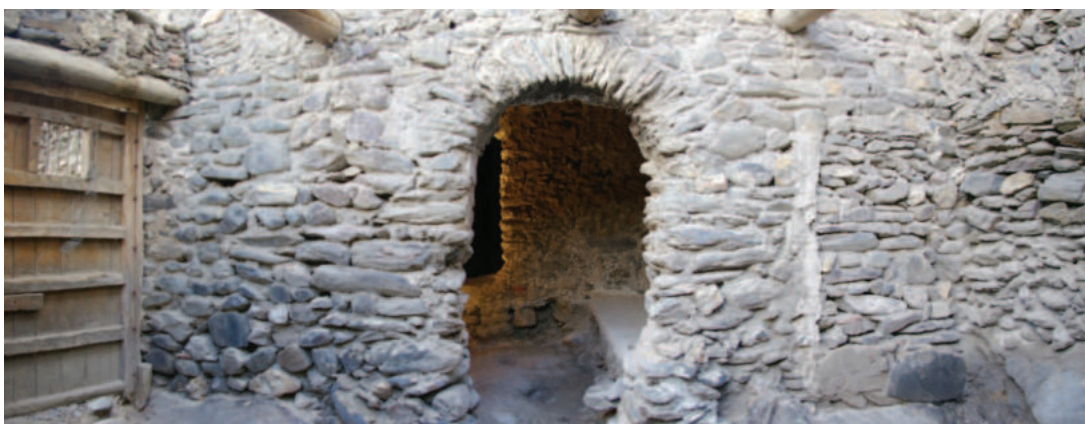
Lám. 27. Frente oeste del baño tras la intervención. Foto: José Javier Álvarez.
