# LA RECONSTRUCCIÓN DE LA IGLESIA PARROQUIAL DE DIEZMA (1862-1880)

José Manuel RODRÍGUEZ DOMINGO

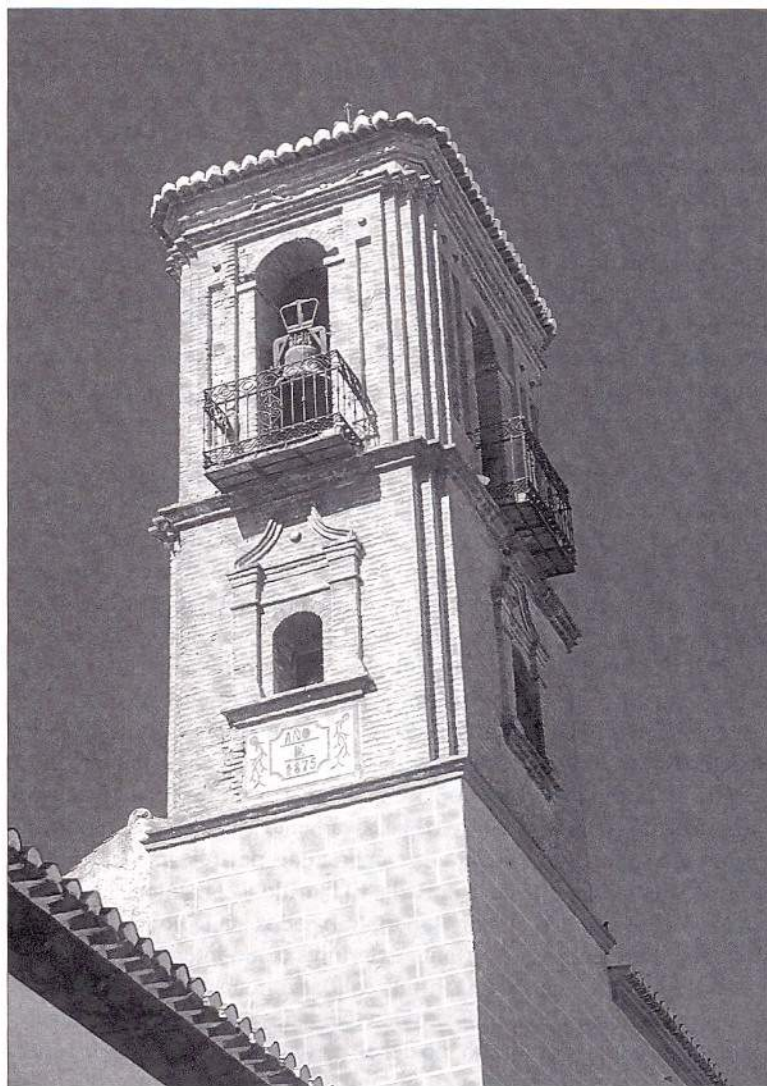
Torre de la iglesia parroquial de Diezma.

y desplomados, sus arcos partidos, y todo ello tan fracturado que amenaza ruina, tampoco se hallan en esta torre suelos cuadrados ni escaleras, pues que para subir al cuerpo de campanas solo se encuentran algunos palos atravesados con escalerillas de mano de un género grotesco, y de mal uso.
