HISTORIA DE LOS BAÑOS DEL MARQUESADO DEL CENETE (GRANADA) Y RECUPERACIÓN ARQUEOLÓGICA DEL CASO DE DÓLAR.

HISTORY OF THE BATHS OF THE MARQUISATE OF EL CENETE (GRANADA) AND THE ARCHAEOLOGICAL REHABILITATION OF THE REMAINS AT DÓLAR.

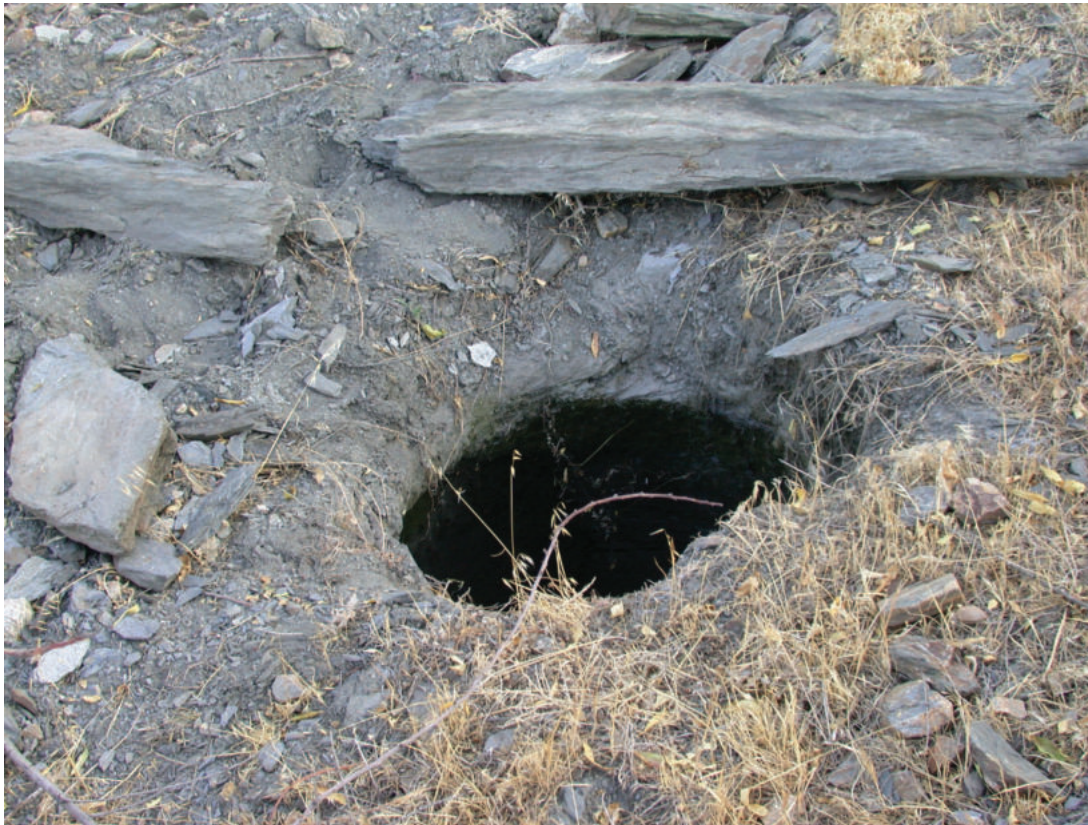
Lám. 3. Silo en el yacimiento de Los Hornillos.

artículo, ha localizado incluso algunos silos de pequeño tamaño excavados en el subsuelo. Éste parece ser, por tanto, un poblamiento que existió con anterioridad a la llegada de los contingentes árabe-bereberes y hay que entenderlo como hábitat de gentes que buscan la libertad y quieren zafarse del control del débil Estado, tanto tardorromano como visigodo (terratenientes y aristocracia eclesiástica sobre todo). Su economía sería de agricultura extensiva de tierras cercanas, ganadería, aprovechamiento del bosque y caza. También la minería, que sobrepasaría las necesidades propias y sería objeto de un pequeño comercio con Guadix.

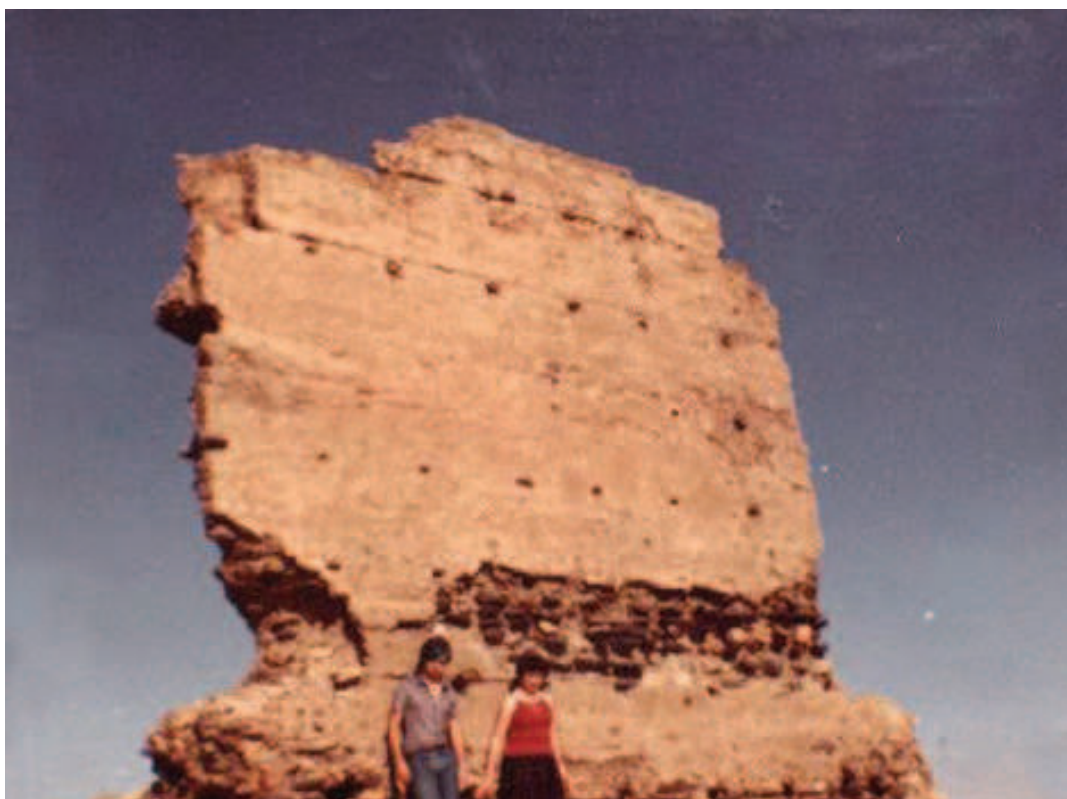
Lám. 4. Lienzo, actualmente desaparecido, del torreón que debió existir en el hins de Dólar.

Al margen de su alusión a los frutos nos interesa destacar la mención de las fortalezas, en este caso la de Dólar. Evidentemente el viajero se refiere a lo que hoy son las ruinas que coronan el cerro del Castillo, montículo solitario y tronco-cónico en torno al cual se asienta el actual pueblo. Parece evidente que cuando nuestro hombre pasa por el llano, pues no subió a Dólar, existían ambos elementos: el fortín o *hins* y el caserío a sus pies.

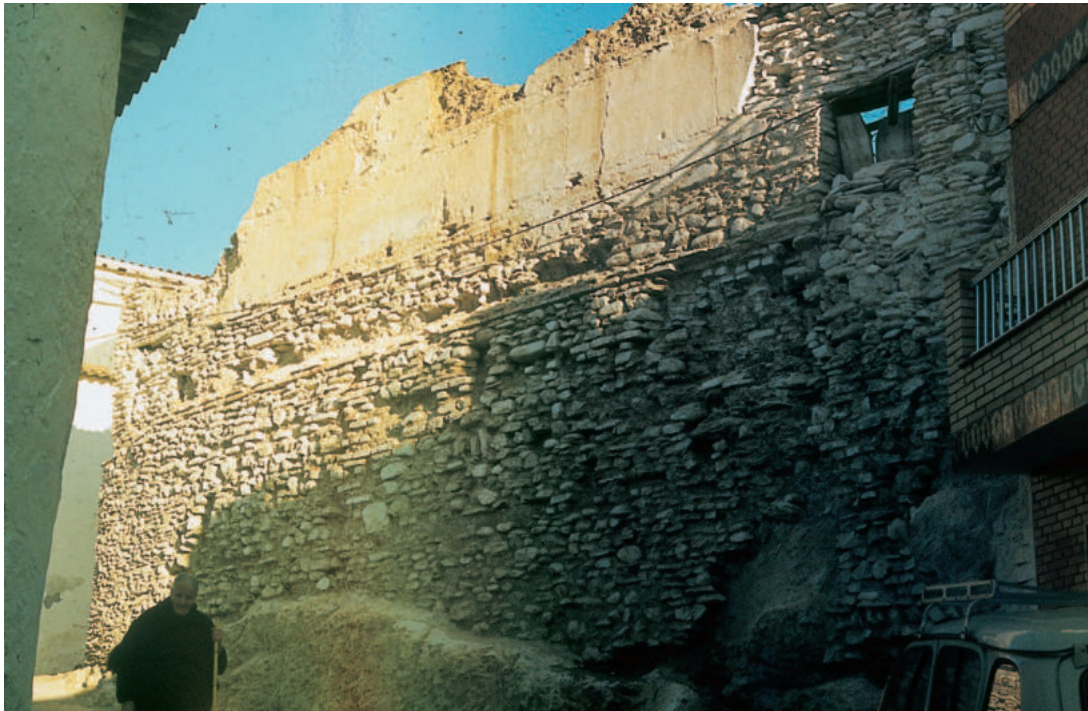
Lám. 5. Muro arruinado de la mezquita y/o iglesia vieja de Dólar.

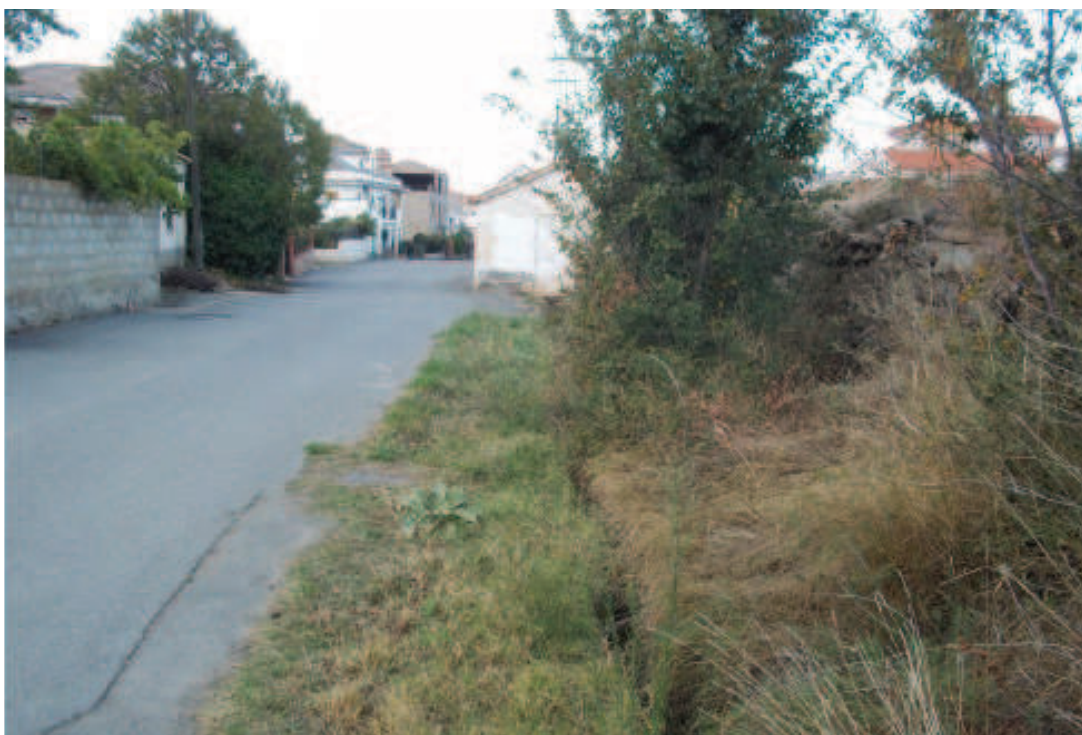
Lám. 6. Acequia del Campo a su entrada al pueblo, que circula bajo las viviendas.

Nuestra acequia del campo, por tanto, podría ser ya de época nazarí, pues en este periodo la comarca va adquiriendo progresivamente importancia en el ámbito del ya menguado territorio hispanomusulmán, lo que significó un incremento de su riqueza básica⁷⁸: la agricultura irrigable, en cuyo contexto se construyó la última canalización importante. A su vera surgiría el baño, tal vez en el siglo XIII, pero con más probabilidad en el XIV, una vez superados los convulsos primeros decenios en la formación del sultanato nazarí.

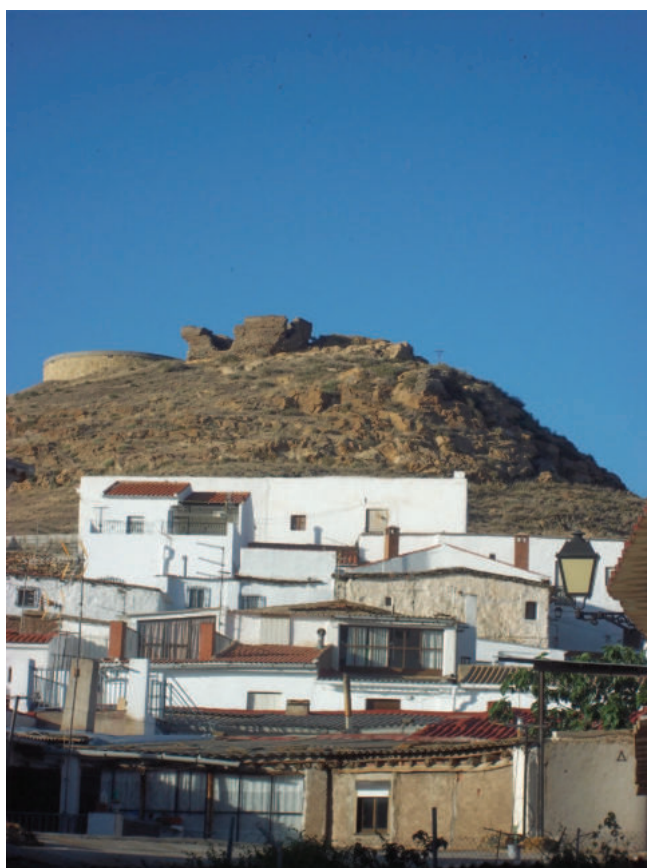
Lám. 7. Vista parcial de lo que hoy se conoce como barrio del Castillo, antiguo poblado morisco. Está coronado por las ruinas del hins.

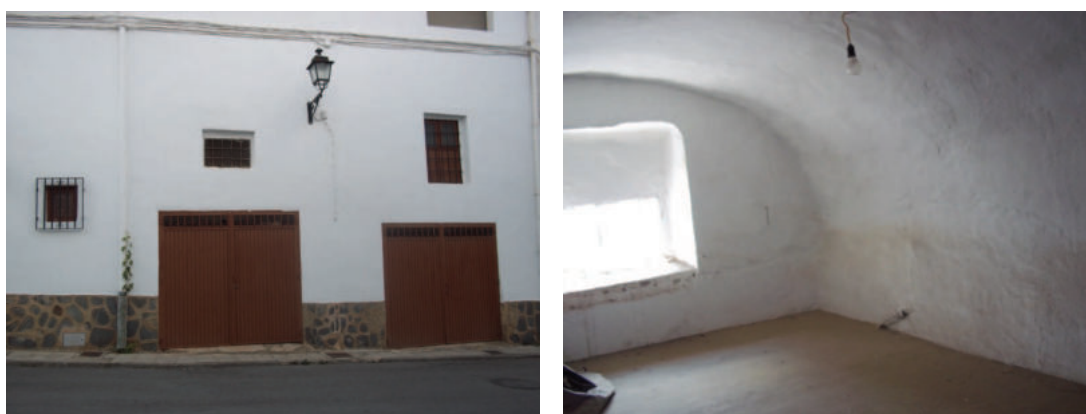
Láms. 8 y 9. Fachada de la vivienda donde se ubica el hipotético aljibe de los baños y detalle interior de una de sus naves. Cada puerta corresponde a una nave.

Por su parte el “aljibe junto a las casas” podría ser otra estructura de dos bóvedas conservada dentro de la vivienda n.º 21 de la calle Real; aunque ello tendría que confirmarlo un análisis arqueológico. La construcción está situada a unos cincuenta metros al sur de los baños y también muy próxima a la citada canalización. Esta localización y su considerable tamaño nos llevan a pensar que el probable aljibe se llenaba de la acequia cuando por ésta corría tanda. Su función sería abastecer de agua a la población y, probablemente, atender las necesidades hídricas del baño en el tiempo que mediaba entre dos tandas.

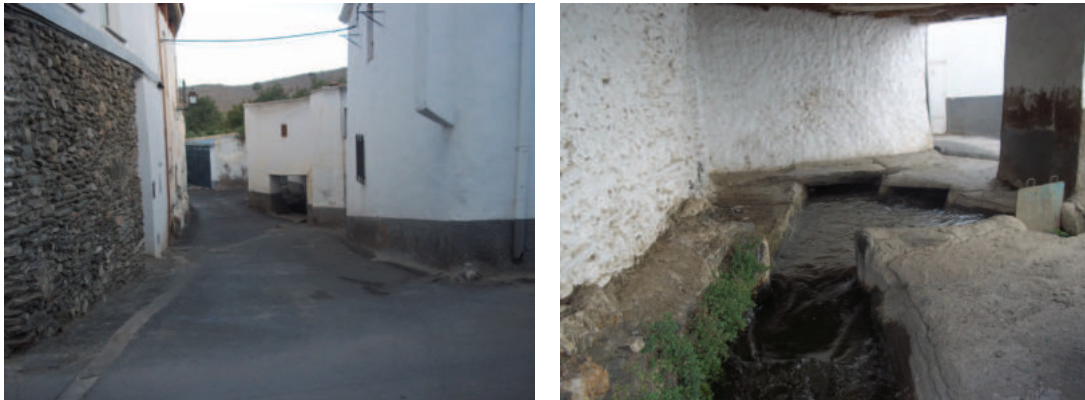
Láms. 10 y 11. Calle-cuesta que desciende de los baños (visibles por el muro de mampostería) a un porche donde reaparece el ojo de la acequia del Campo. A la derecha, imagen de este ojo de la conducción, que tras pasar bajo las viviendas ha servido de lavadero hasta quedar obsoleto y tal vez de desagüe del baño.

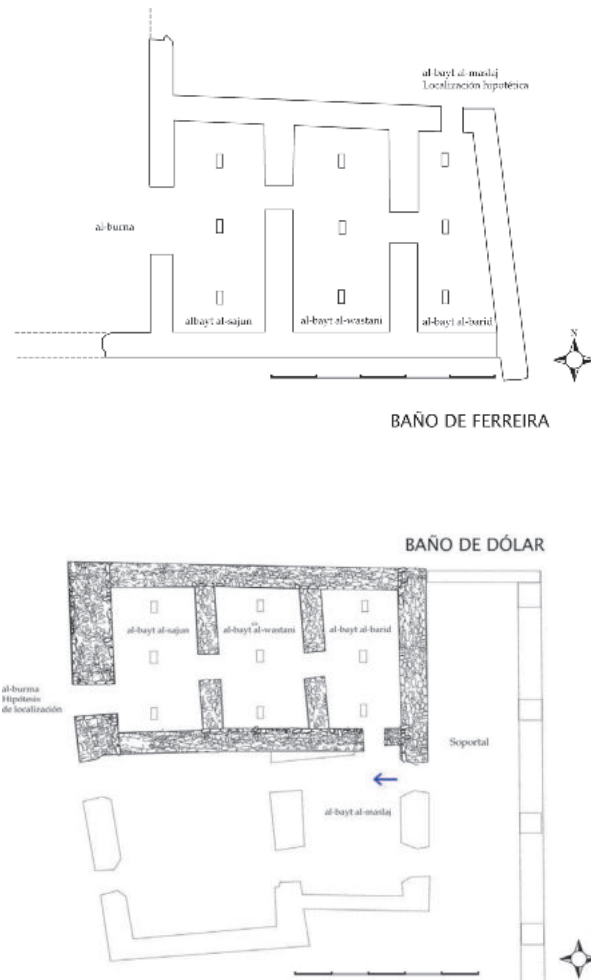
Fig. 6. Plantas de los baños de Ferreira y Dólar (según José Javier Álvarez).

Tipológicamente, tanto el edificio de Dólar como el de la vecina Ferreira, pertenecen al grupo de baños de tres naves con cubierta de medio cañón con disposición en paralelo. Esta tipología constructiva cuenta con precedentes en baños toledanos que han sido datados entre los siglos X-XII⁹⁷; aunque será más gene-

realizada su construcción a partir de época almohade, en parte por su simplicidad técnico-constructiva, lejos de la compleja y monumental estructura de los grandes baños urbanos o palatinos.

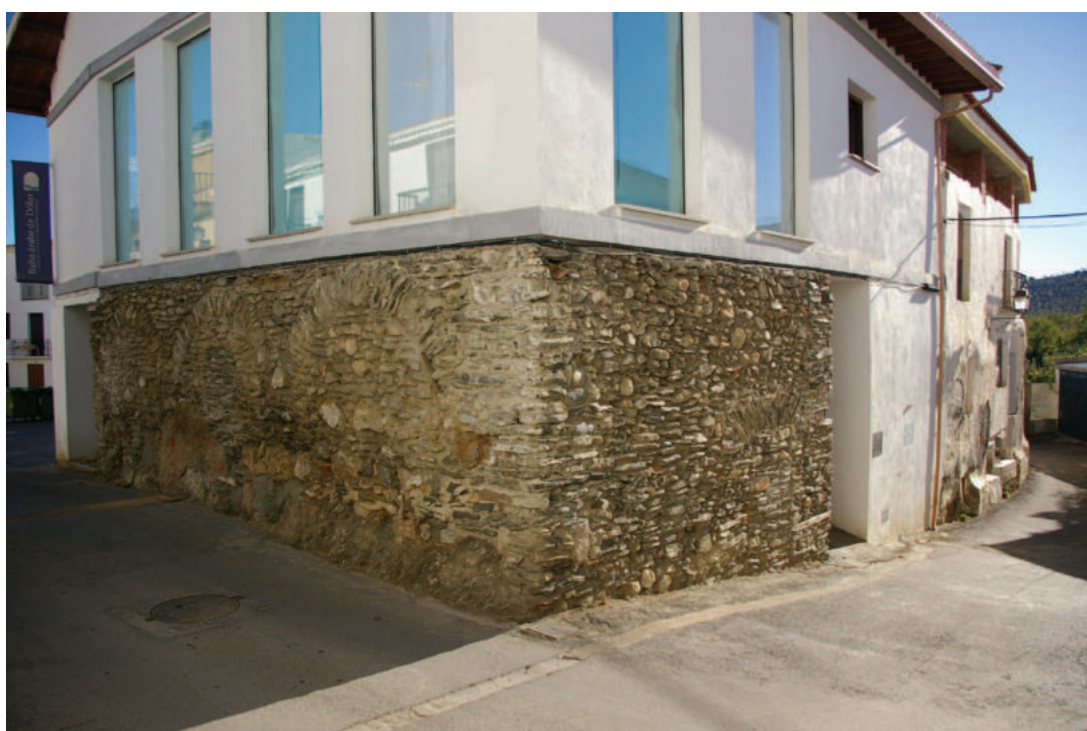
Lám. 14. Vista oeste y sur del baño al que se sobrepone el Centro de Interpretación del Agua.

Tanto en el exterior como en el interior, la base rocosa sobre la que se asienta el edificio muestra las evidencias de su acondicionamiento –recorte– para la ubicación del mismo. El mejor punto para observarlo es todo el frente oeste donde la roca labrada llega a formar parte del alzado del muro. Aquí también son perfectamente apreciables los espléndidos desarrollos de las arquivoltas de las tres bóvedas que cubren las naves.

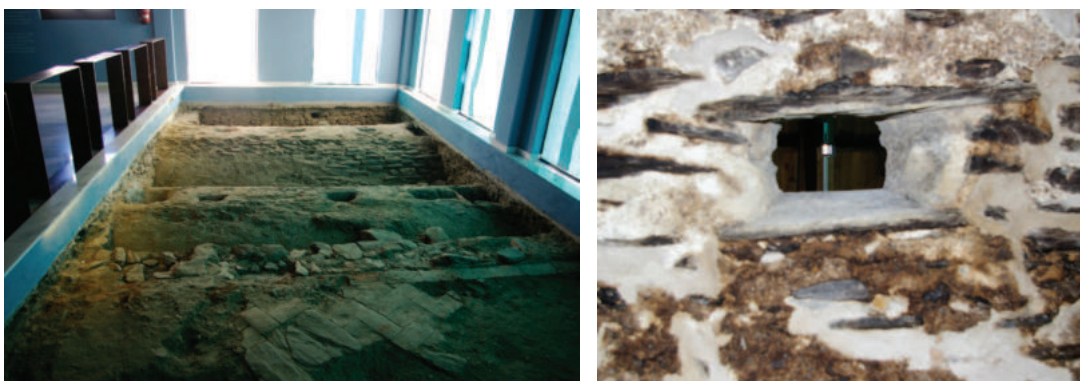
Láms. 15 y 16. Vista de las bóvedas desde el salón del Centro de Interpretación del Agua con detalle de la solería del primer consistorio. A la derecha, detalle de lucerna.

por visitantes y estudiosos. Por último, aparte de las lumbreras originales, se observan otros huecos abiertos en un momento posterior al abandono del baño, que podrían haber servido para aportar mayor iluminación a las estancias, o para cualquier otra desconocida funcionalidad.

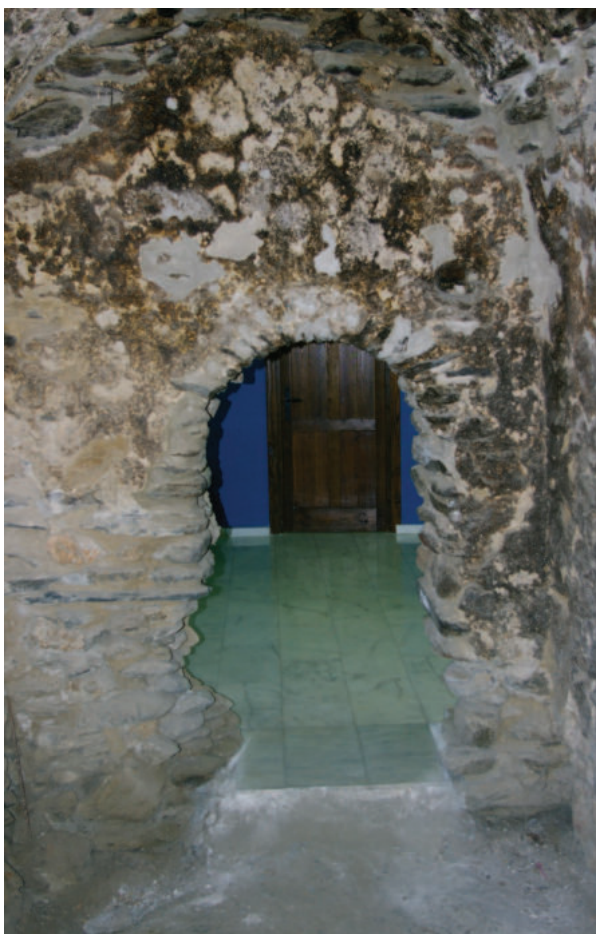
Lám. 17. Puerta que comunica la sala fría con el vestíbulo

Durante las labores arqueológicas realizadas en sus paramentos, se detectó la existencia de un vano en el lado sur de la estancia. Hasta ese momento se encontraba cegado con bolos, ladrillos y piedras trabadas con cemento; todo oculto bajo la capa de mortero aplicada en toda la sala cuando se habilitó como estafeta de correos. Al exterior esta apertura se encontraba tapada bajo las escaleras que daban acceso al Ayuntamiento, por lo que no había sido detectada hasta este momento. Podía definirse como una pequeña puerta con arco de medio punto, construida con la técnica de aproximación de hiladas de lajas de pizarras que forman las dovelas. Pronto se comprobó su similitud con las otras dos existentes en el interior del baño.

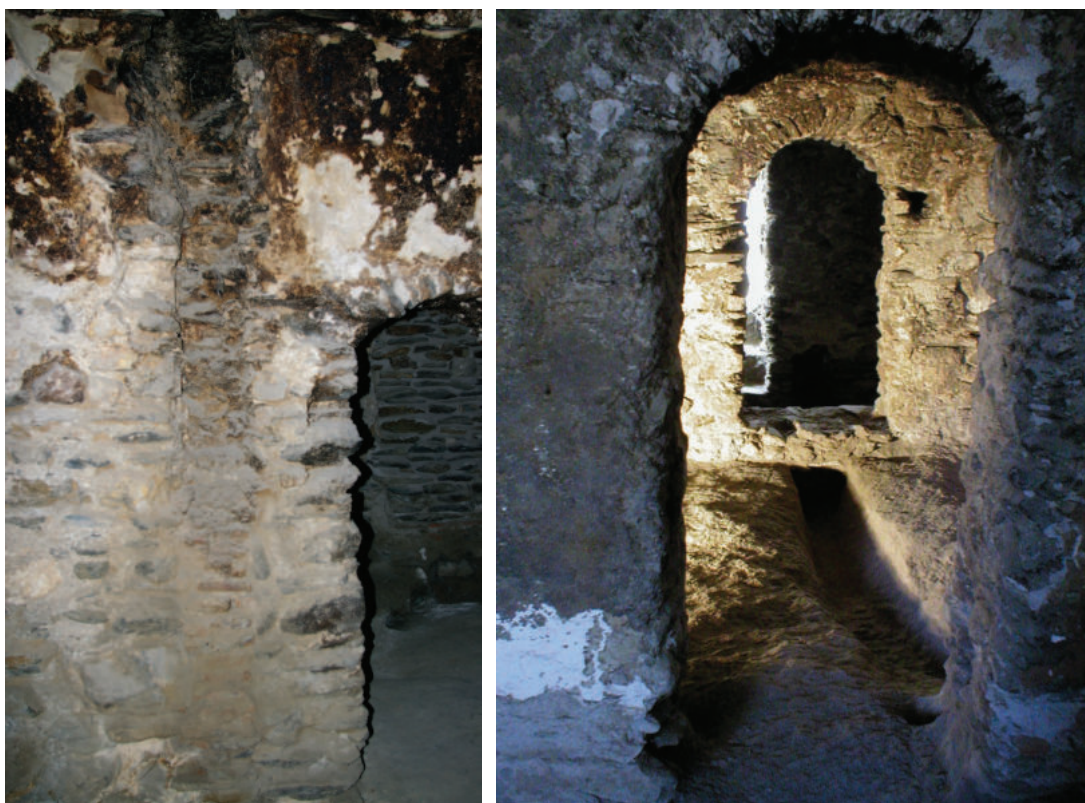
Láms. 18 y 19. Chimenea con detalle de enlucido original y pátina de hollín del incendio producido con ocasión de la rebelión de los moriscos. A la derecha, canalización excavada en la roca.

La sala se encontraba bastante alterada cuando realizamos la intervención. El pavimento era prácticamente inexistente, aflorando la roca en casi toda su superficie. Lo más significativo y que de inmediato llamó la atención era lo que parecía una conducción excavada en el suelo rocoso y que se iniciaba debajo de una laja que hacía de base en el vano de comunicación con la sala caliente. A partir de este punto continuaba su recorrido por el interior de la sala, describiendo un arco hasta llegar al lateral del muro que separa la sala templada de la fría. La anchura de la canalización es de 30 cm, y un fondo a 20 cm de lo que sería el nivel de suelo.

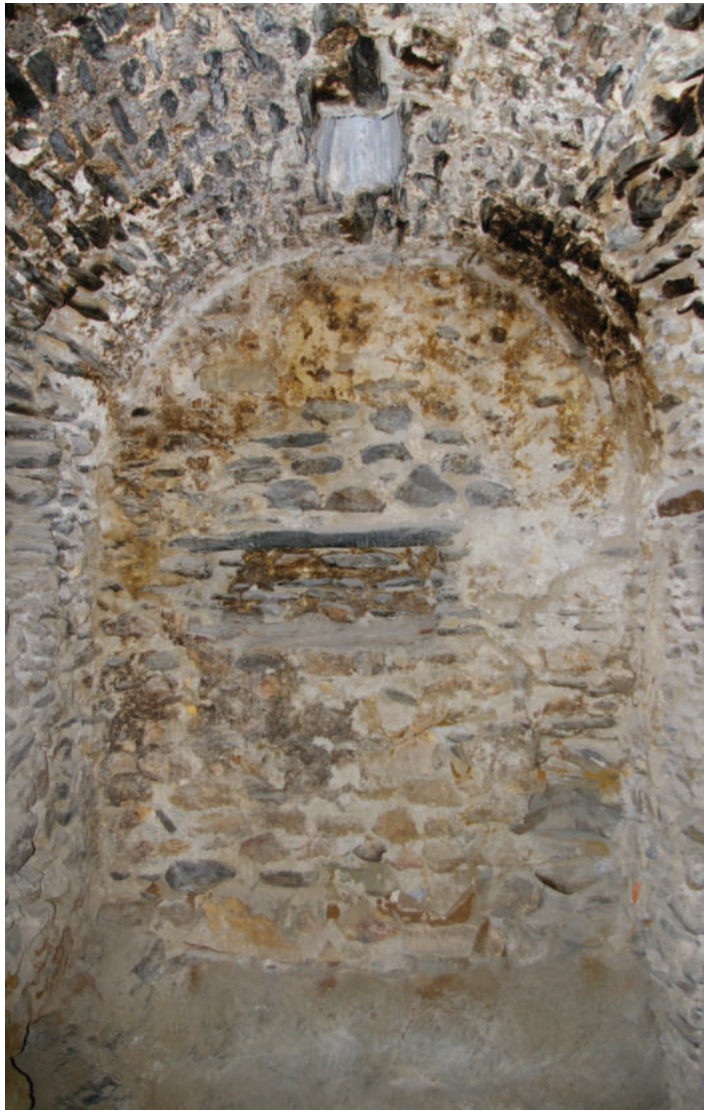
Lám. 20. Sala caliente con alacena.

La pared oeste no presentaba ninguna modificación notable. Tal vez lo más interesante de la misma es que se puede comprobar, con meridiana claridad, cómo se ha levantado directamente sobre la roca. Ésta se ve recortada para encajar la estructura del baño y como base de arranque de los muros perimetrales; de hecho el substrato rocoso supone un tercio del alzado de este lateral, hasta una altura de 86 cm del nivel del suelo, a partir del cual se desarrolla el resto de la fábrica, obra de mampostería. Lo mismo ocurre en el extremo opuesto, el muro este, aunque en menor medida.

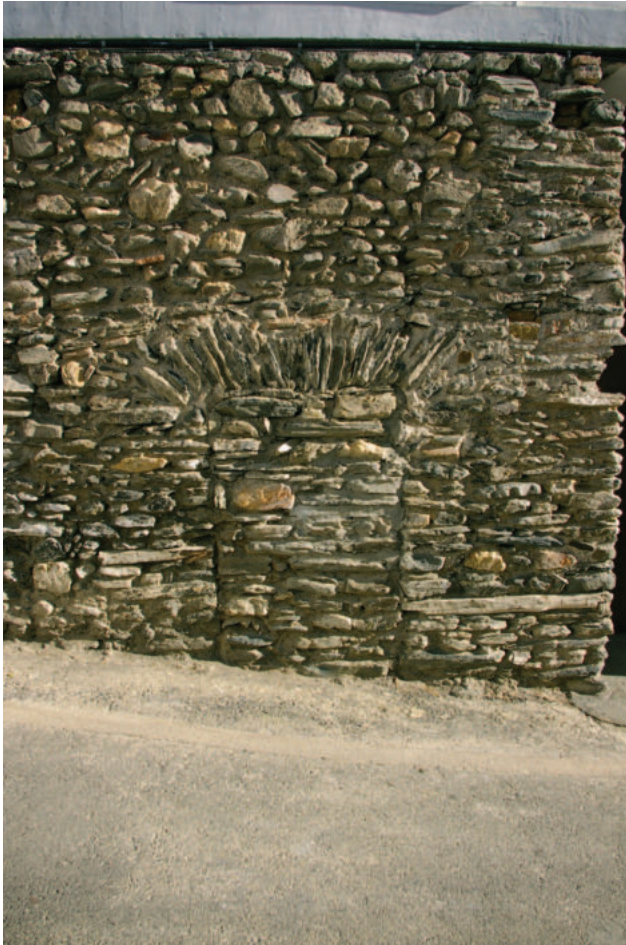
Lám. 21. Perfil de ubicación del vano para la caldera, que se ha tapiado para preservar el interior. Posteriormente sirvió de entrada a la cárcel de la villa.

El análisis del muro perimetral sur, en concreto del vano al que hemos hecho mención más arriba, ha permitido plantear la hipótesis de que éste, definitivamente, no se tratase de un hueco de comunicación del complejo, ni de una postrera puerta abierta para el funcionamiento de la cárcel, sino que sería el lugar adecuado para el emplazamiento, hacia el exterior, del horno y caldera. La apertura, coetánea a la construcción del muro, se encontraría cerrada por un pequeño tímpano de mampostería o de ladrillo, que dejaría un espacio suficiente para la entrada del calor al interior de la sala; pero de nuevo concluimos que sería necesaria una intervención arqueológica en este punto de la calle para poder confirmar definitivamente esta hipótesis.

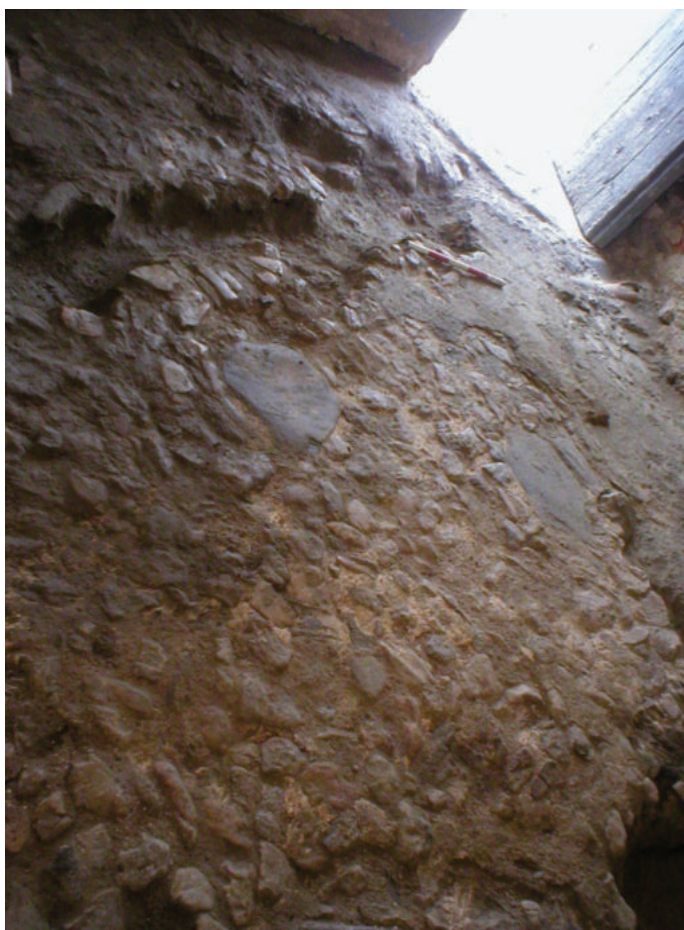
Lám. 22. Pavimento de la supuesta leñera, que en el nuevo edificio queda bajo la solería que presenta.

Para completar la estructura del baño, nos restaría tan solo la localización del área de acopio de leña con la que abastecer al horno. En este caso también nos movemos en el terreno de la hipótesis ya que los indicios son escasos. Es obvio que debió estar situada de forma inmediata al horno, y dado que éste lo hemos localizado en el frente sur del baño, es en este entorno donde también debería hallarse.
